事業用自動車事故調査報告書

〔重要調査対象事故〕

大型トラックの衝突事故（長崎県佐世保市）

調査番号 : 1691207
車両 : トラック (大型)
事故の種類 : 衝突事故
発生日時 : 平成 29 年 1 月 17 日 6 時 15 分頃
発生場所 : 長崎県佐世保市 国道 498 号

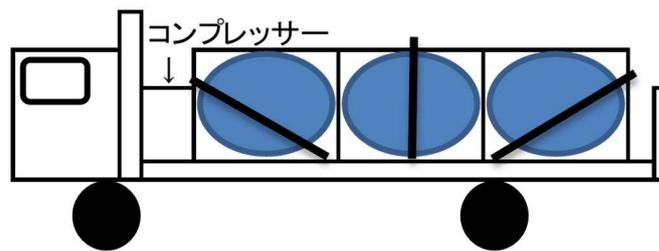
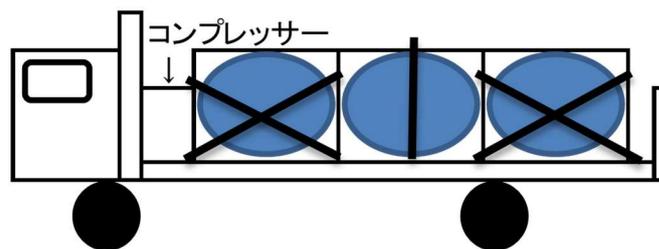
参考図5 事故時の固縛状態図

2.1.1.2 に記述したように、当該運行管理者は、タンクを3基同時に荷台に載せた場合には固縛作業がやりにくくなること、また、ラッシングベルトを2本掛けにすると輸液作業の際バルブ操作に影響があることから1本掛けで行っていたことを容認しており、運転者に任せきりになっていた実態があると考えられる。荷固め作業標準書においては、「基本的には2本掛け」と決められているが、本事故においてはこの2本掛けの徹底がなされていなかった。当該運転者は経験則を優先して基本が形骸化していたものと考えられる。

事故時の固縛状態

荷固め作業標準書に示された固縛状態

事業者は、運転者に輸送の安全を委ねていることを認識し、積み荷の固縛が適正に行われているか、固縛に用いる用具類が劣化していないか等について定期的に確認するなど、積み荷の落下事故防止のための措置を講じる必要がある。

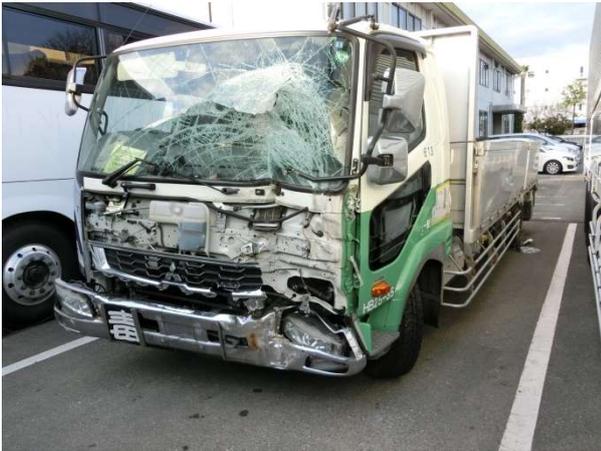
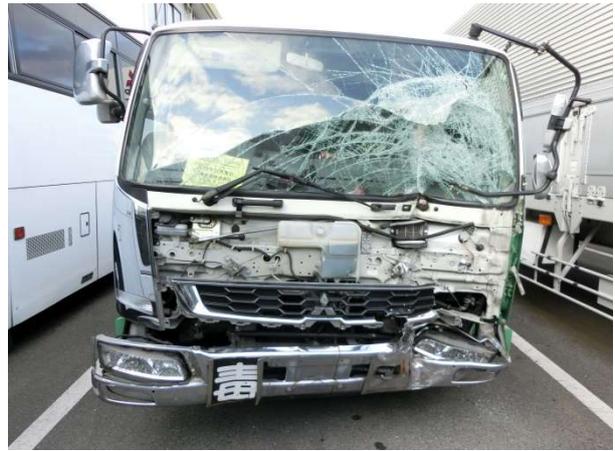
- ・当該車両には、ドライブレコーダーは装着されていなかった。
- ・当該車両は、前後輪ともにノーマルタイヤを装着していた（写真2、3参照）。当該事業者においては、冬期間において、岡山・広島方面を運行する車両にはスタッドレスタイヤを装着していたが、九州内運行の車両は降雪・凍結することが少ないと考え、スタッドレスタイヤあるいはスノータイヤは装着せず、タイヤチェーンを常備させていた。
- ・当該車両は、民家の門柱に衝突したため、車両の左前部が破損した（写真1-1、1-2参照）。

写真 1 - 1 当該車両

写真 1 - 2 当該車両

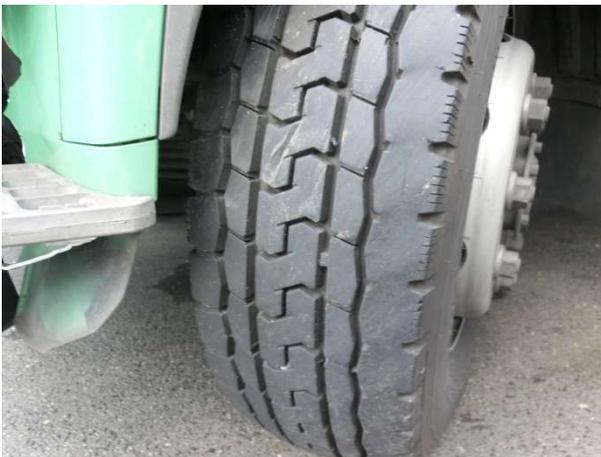
写真 2 当該車両左前輪

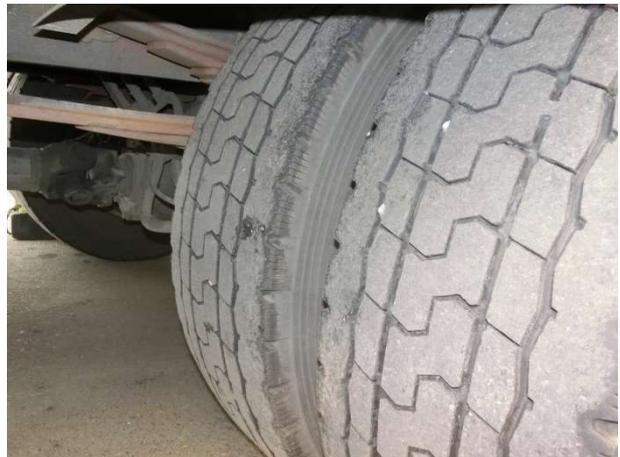
写真 3 当該車両左後輪

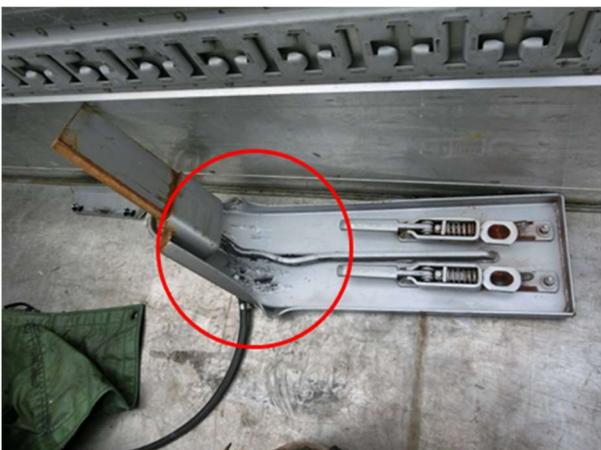
写真 4 当該車両荷台左側中間柱の損傷部分

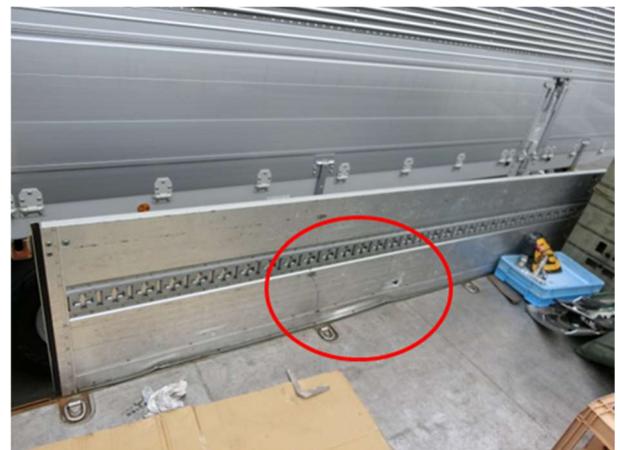
写真 5 当該車両荷台左側あおりの損傷部分

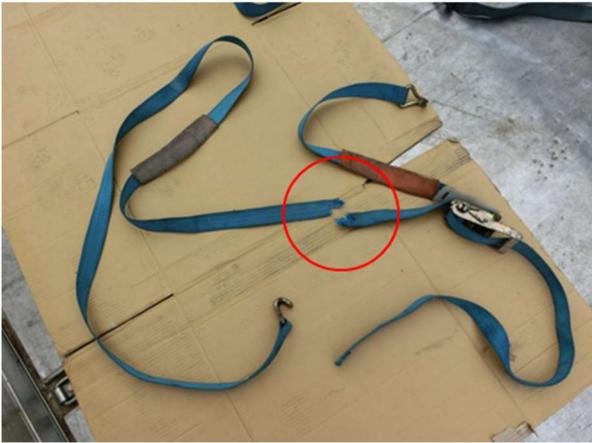
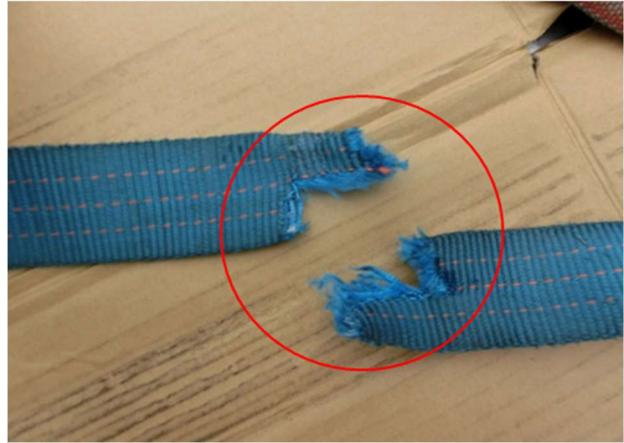
写真6-1 ラッシングベルト①

また、同じく 2.1.1.1 に記述したように、当該車両が民家の門柱に衝突した際に積載していたタンク 3 基が全て当該車両から落下し、対向してきた軽自動車がこれに衝突している。事故後に当該事業者が車両の検証を行ったところでは、写真 6～8 に示すように当該車両が民家の門柱に衝突した衝撃でタンクを荷台に固縛しているラッシングベルトが切断したため落下したものと考えられるとのことであった。当該運転者が口述しているように固縛は 1 つのタンクについて 2 本のベルトで固定するように指示されていたにもかかわらず、事故当日は 1 本で固定したため十分な強度が得られず、衝突時に発生した加速度によるタンクからの力によりベルトが耐えられず切断したものと考えられる。

写真6-2 (写真6-1 ○部の拡大)
(○はベルト切断部分)

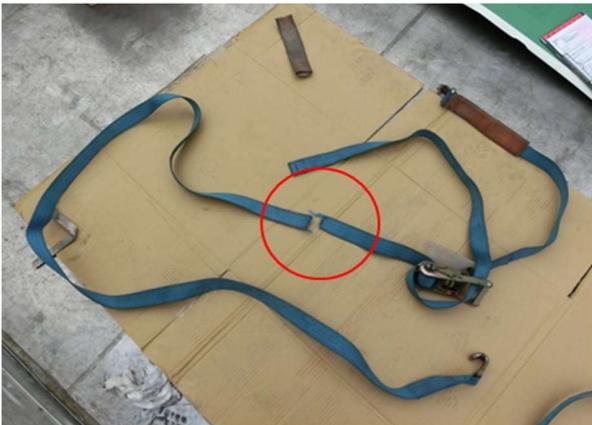
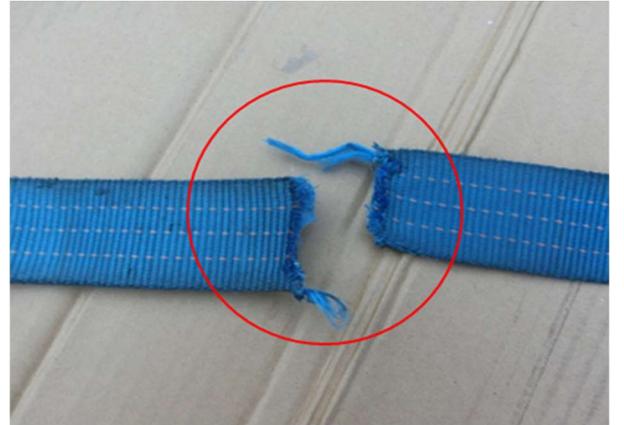
写真7-1 ラッシングベルト②

写真7-2 (写真7-1 ○部の拡大)
(○はベルト切断部分)

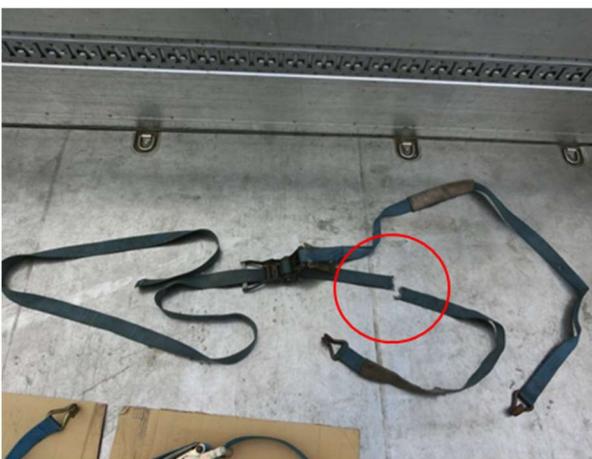
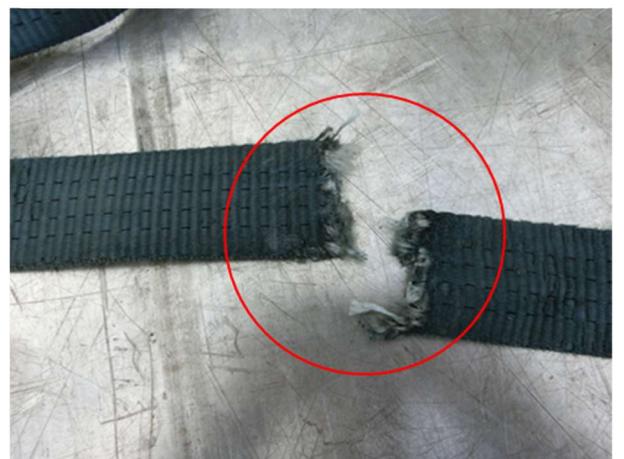
写真8-1 ラッシングベルト③

写真8-2 (写真8-1 ○部の拡大)
(○はベルト切断部分)

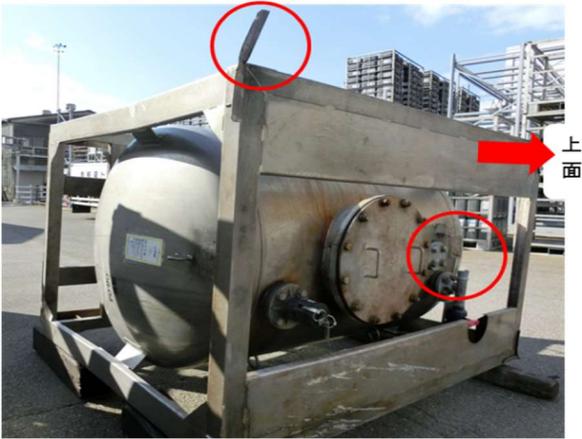
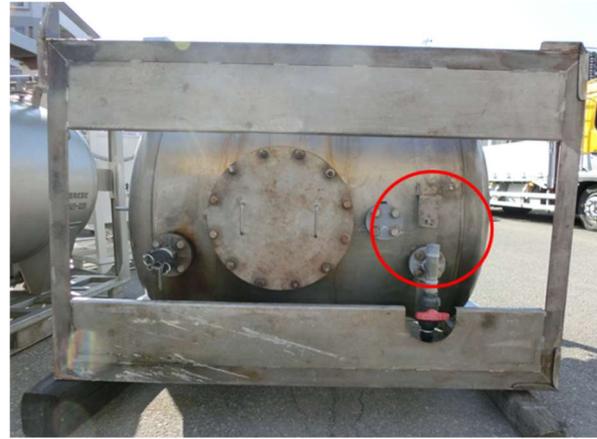
写真 9-1 塩酸コンテナタンク 1
(横倒し状態)
(○は損傷部分)

写真 9-2 塩酸コンテナタンク 1
(○は損傷部分)

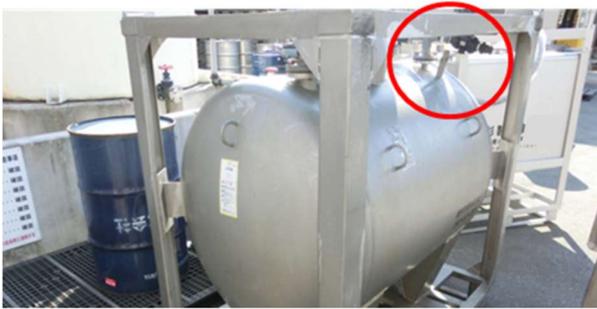
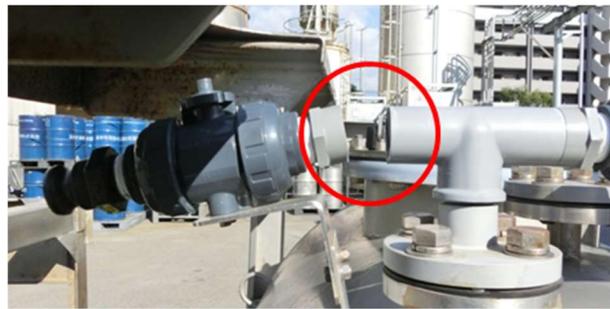
写真 10-1 塩酸コンテナタンク 2
(○は損傷部分)

写真 10-2 塩酸コンテナタンク 2
(○は損傷部分)

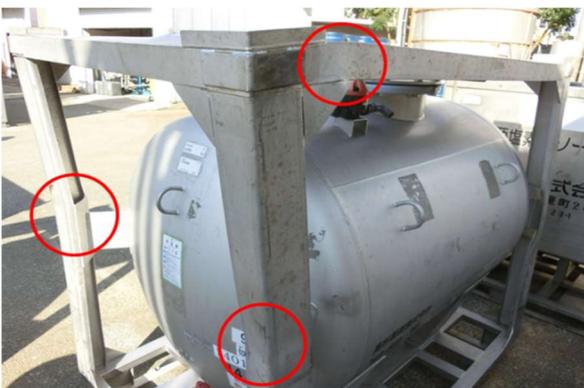
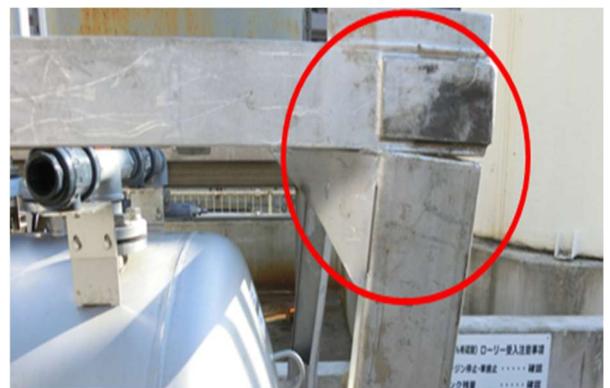
写真 11-1 希硫酸コンテナタンク
(○は損傷部分)

写真 11-2 希硫酸コンテナタンク
(○は損傷部分)

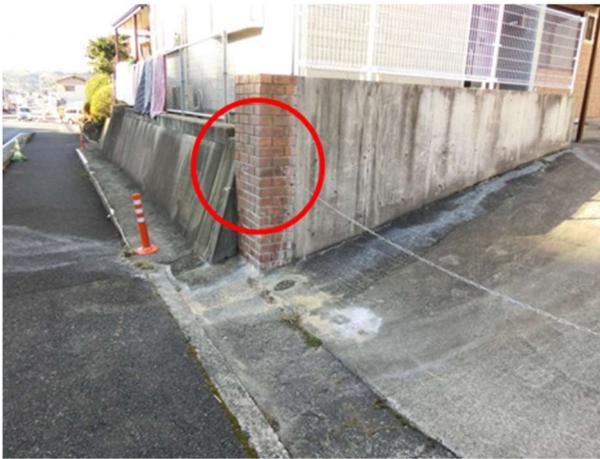
写真 12 当該車両が衝突した門柱

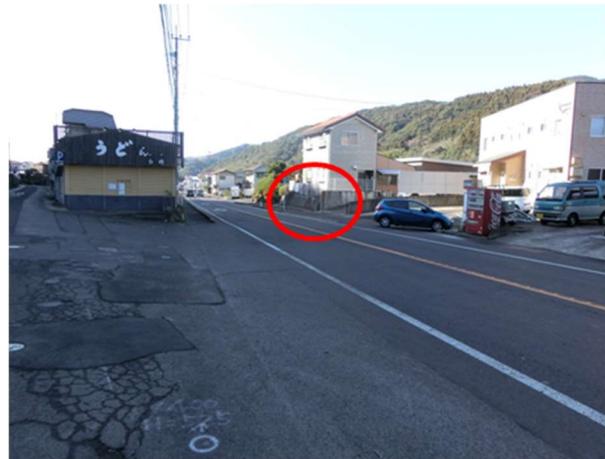
写真 13 事故地点手前からの写真
(○は当該車両が衝突した地点)
