改善箇所説明図

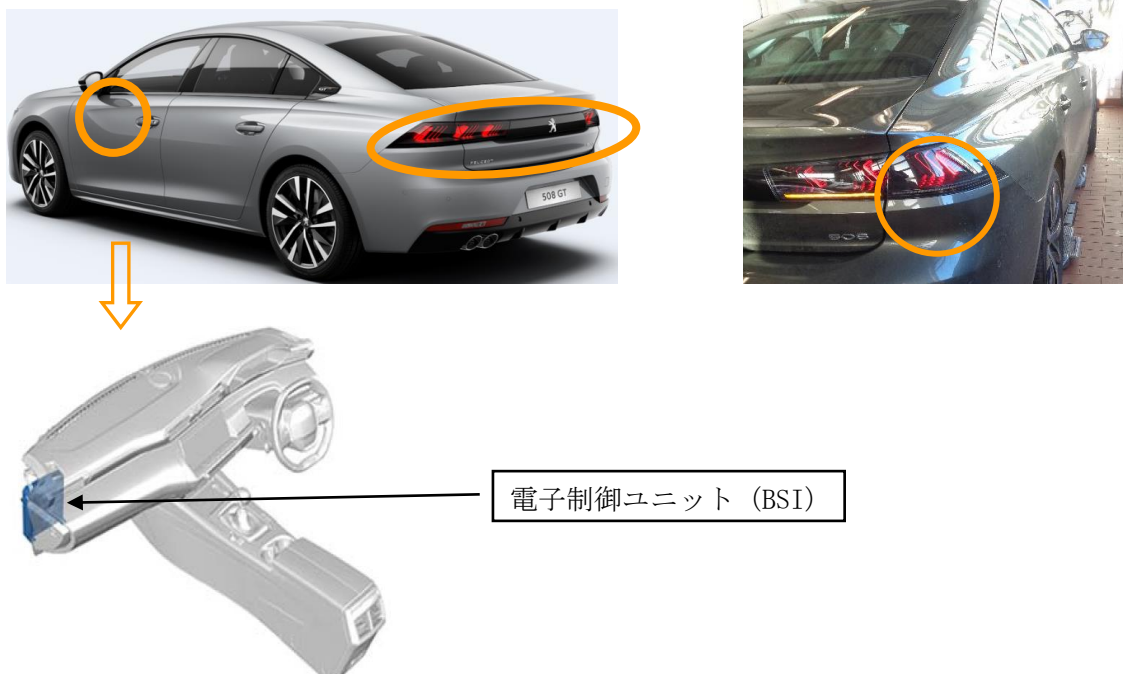
注： はプログラムを更新する電装品制御ユニット(BSI)を示す

ボディ電装品制御ユニット (BSI) において、LEDの方向指示器点滅に対する検出制御が不適切なため、方向指示器を使用した時に後部外側の方向指示器の点灯状態を正確に読み取れないことがある。そのため、方向指示器の点滅と検出制御が同期なくなり、最悪の場合、警告灯が点灯し、後部外側方向指示器が点灯しなくなるおそれがある。

全車両、ボディ電装品制御ユニット (BSI) を最新のプログラムに書き換える。

運転席側ドアロックストライカー下部固定ボルトの頭に黄ペイントを塗る。
