改善箇所説明図

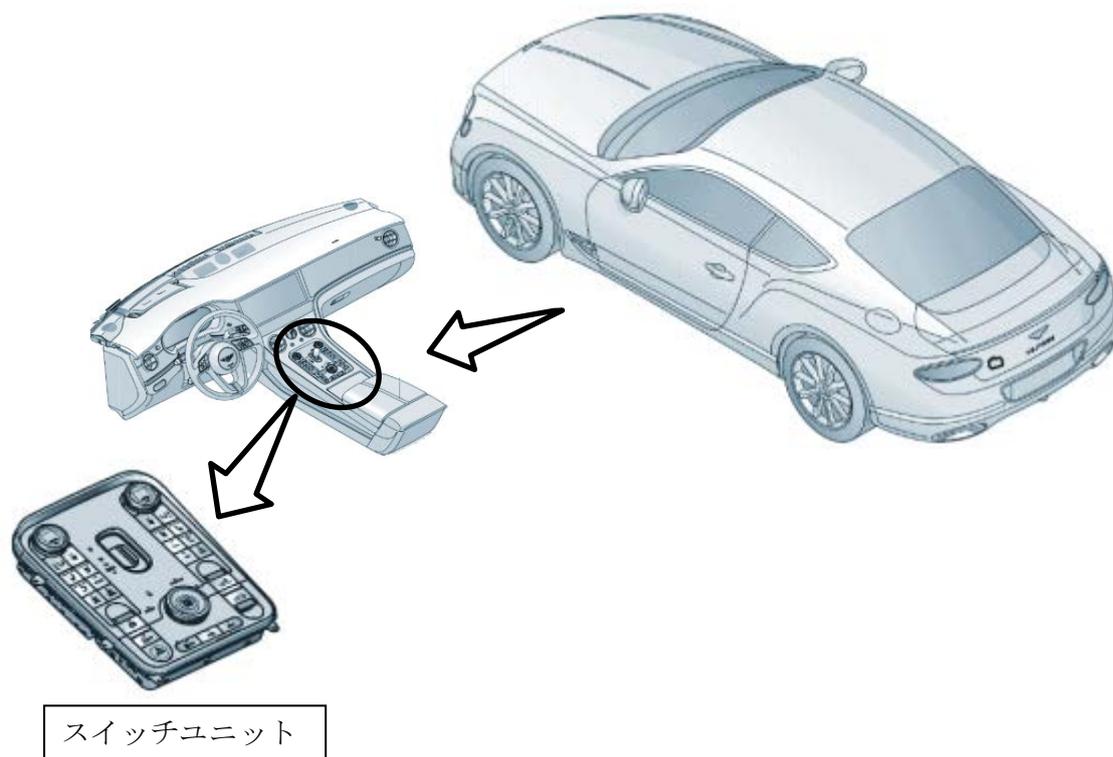
注意: はプログラムの書き換え箇所を示す。

センターコンソールに装着されているスイッチユニットにおいて、プログラムが不適切なため、イグニッションスイッチをオフにした時に故障信号が入力されることがある。そのため、当該ユニットの一部スイッチ操作が行えず、デフロスタ、ハザードランプ等が機能しなくなるおそれがある。

全車両、スイッチユニットのプログラムを対策プログラムに書き換える。

改善後は、左フロントドアの開きすぎ防止ロッドのブラケットに黄色のペイントを行い識別とする。
