改善箇所説明図

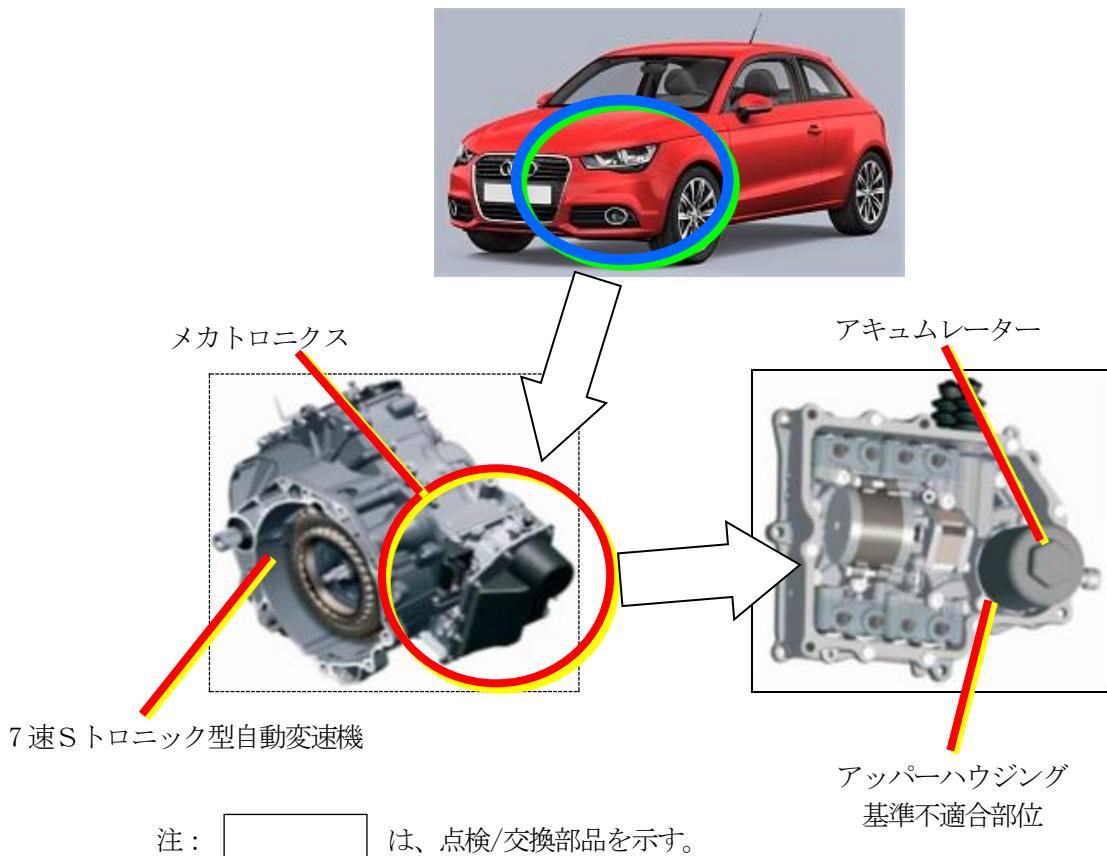
基準不適合発生箇所

7速S トロニック型自動変速機のメカトロニクスにおいて、アッパーハウジングのねじ切り加工が不適切なため、耐久性が不足しているものがある。そのため、アキュムレーターの継続的な油圧変化による疲労の蓄積により、アッパーハウジングに亀裂が発生し、油圧が低下して、最悪の場合、駆動力が伝達されず走行できなくなるおそれがある。

全車両、アッパーハウジングの製造ロットを確認し、該当する場合はアッパーハウジングを対策品に交換する。

識別：車両識別プレートの上側に、赤色で直径5mm程度のマークを塗布する。

また、点検整備記録簿の該当欄に「日付、走行距離、ワークショップスタンプと担当者名、リコール：外-2917 メカトロニクスの改修」と記入する。
