改善箇所説明図

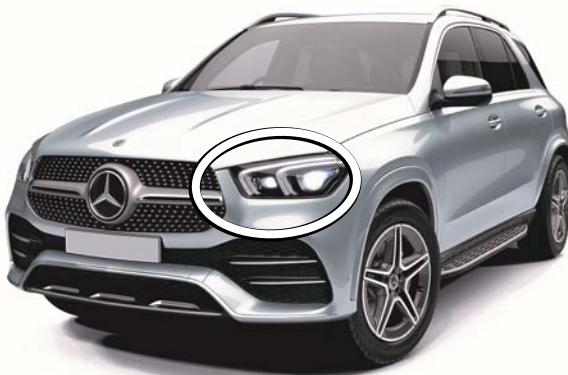
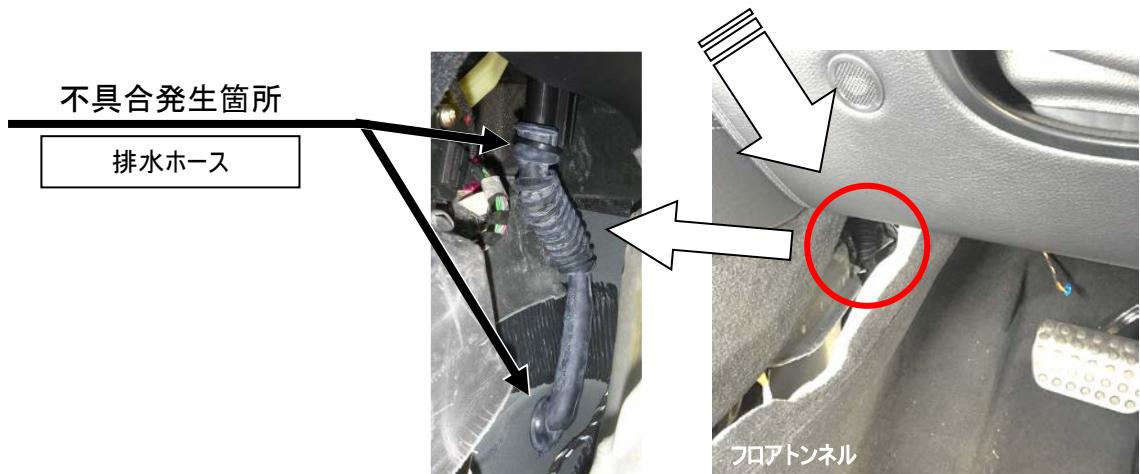
注: [] は組付け状態を点検する部品を示す

エアコンのエバポレータにおいて、排水ホースの組付けが不適切なため、車室内に凝縮水が漏れ出すものがある。そのため、床下が浸水して電気配線に腐食や短絡が発生し、最悪の場合、火災に至るおそれがある。

全車両、排水ホースの組付け状態を点検し、正しく装着されていない場合は組付けを修正する。なお、凝縮水の漏れによって部品に損傷等が発生している場合は、当該部品を新品に交換する。

識別：車台番号の付近に黄色ペイントを塗布する
