## 改善箇所説明図

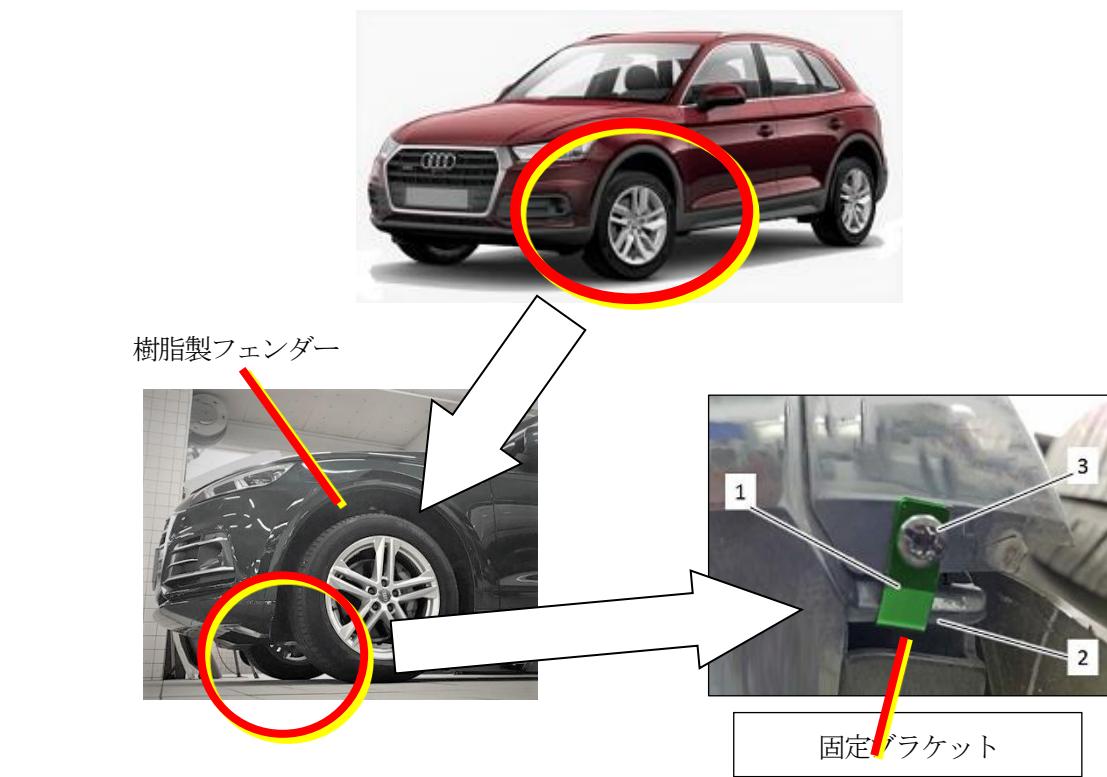
フェンダー内側の樹脂製カバーにおいて、取付の設定が不適切なため、取付部ががたつくことがある。そのため、走行振動等により取付ボルトが緩み、最悪の場合、走行中に当該樹脂製カバーが脱落するおそれがある。

全車両、固定ブラケットを追加する。
