改善箇所説明図

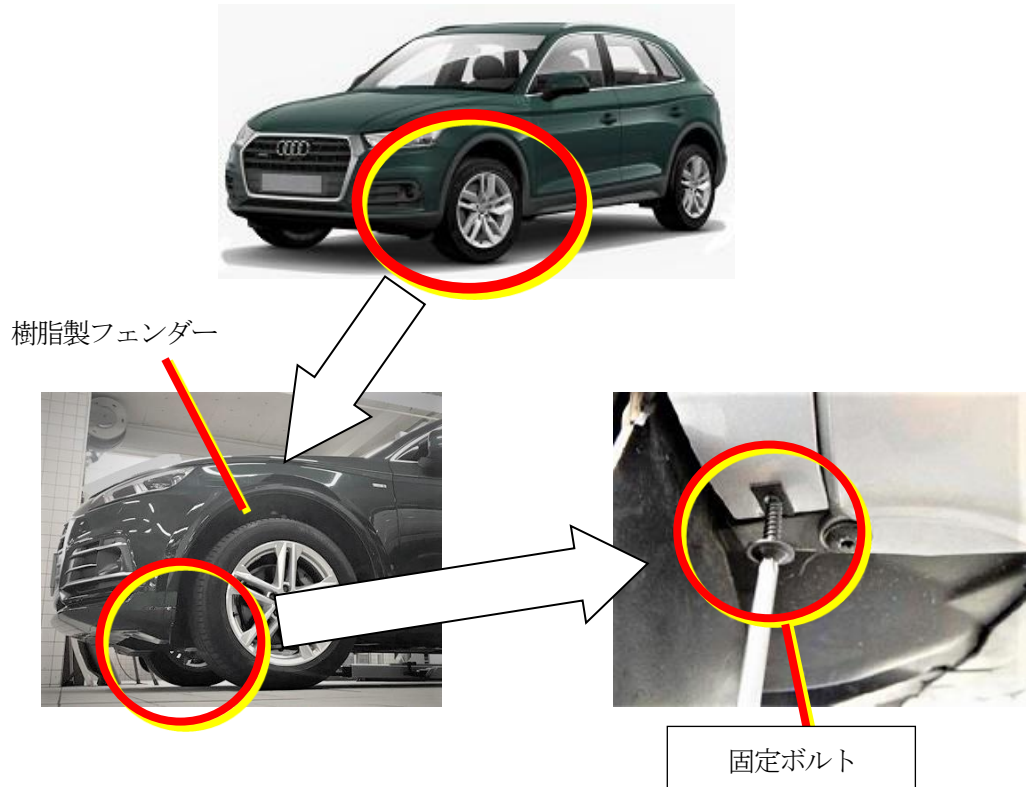
注： は、取付修正部を示す。

フェンダー内側の樹脂製カバーにおいて、取付の設定が不適切なため、取付部ががたつくことがある。そのため、走行振動等により取付ボルトが緩み、最悪の場合、走行中に当該樹脂製カバーが脱落するおそれがある。

全車両、固定ボルトを追加する。
