改善箇所説明図

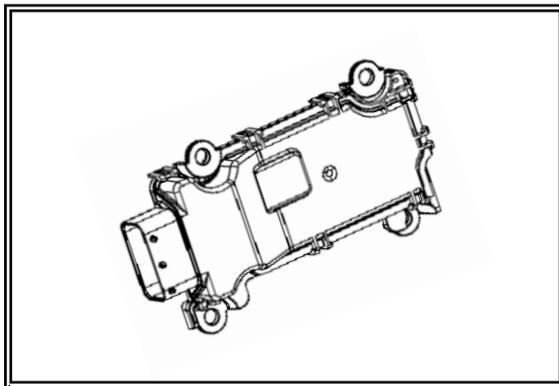
トランスミッションコントロールモジュール

基準不適合発生箇所

トランスミッションコントロールモジュールのプログラムが不適切なため、自動変速機のギヤ段を切替えるクラッチが適正に作動しないものがある。そのため、走行中に当該モジュールが指示するギヤ段に変速しなくなり、警告灯が点灯して、フェイルセーフモードに入ることによりギヤがニュートラルに切替わるおそれがある。

全車両、トランスミッションコントロールモジュールのプログラムを対策プログラムに書き換える。
