改善箇所説明図

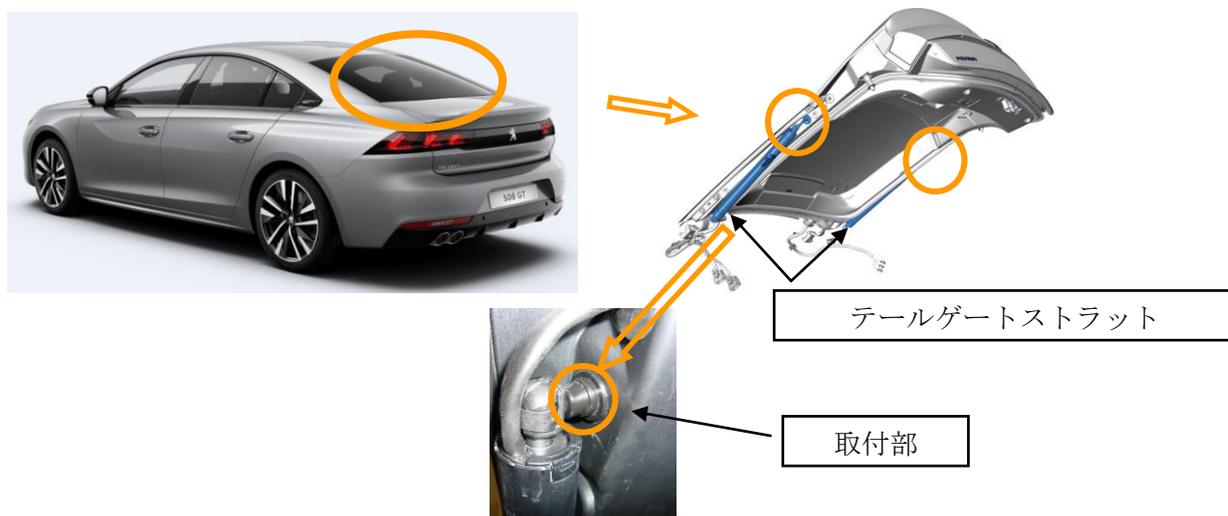
注： は対策を施す箇所を示す

テールゲートストラットの取付部において、部品特性の検証が不十分なため、テールゲート開閉時にテールゲートストラットとテールゲートが干渉するものがある。そのため、取付部に負荷がかかり、テールゲートストラットが取付部から外れ、最悪の場合、テールゲートが落下するおそれがある。

全車両、テールゲートストラットとテールゲートのクリアランスを点検し、干渉している場合はテールゲートストラットの取付部の位置を変更する。なお、テールゲートストラットの取付部に損傷がある場合は新品に交換する。

テールゲートロックストライカー上部固定ボルトの頭に黄ペイントを塗る。
