改善箇所説明図

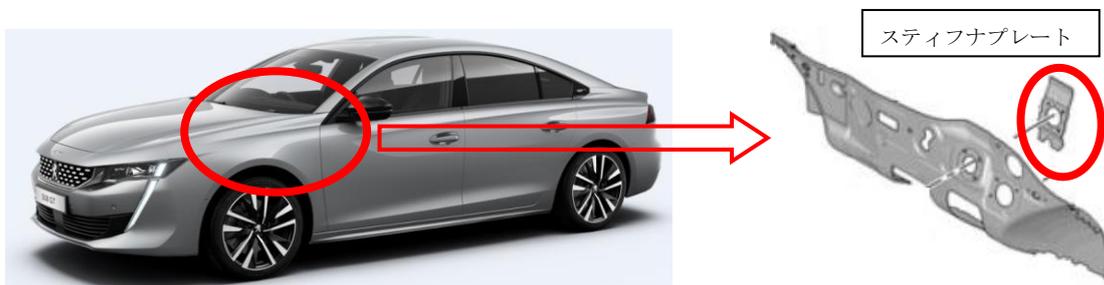
注： は対策する部品を示す

エンジンルームと車室との隔壁において、右ハンドル車の製造工程プログラムが不適切なため、スティフナプレートが装着されていない。そのため、使用過程で隔壁パネルが変形し、ブレーキペダルの踏力がブレーキマスターシリンダーに伝わらず、最悪の場合、ブレーキ性能が低下するおそれがある。

全車両、スティフナプレートを取付ける。

エンジンルーム内左側ストラットタワー上部に黄ペイントを塗る。
