改善箇所説明図

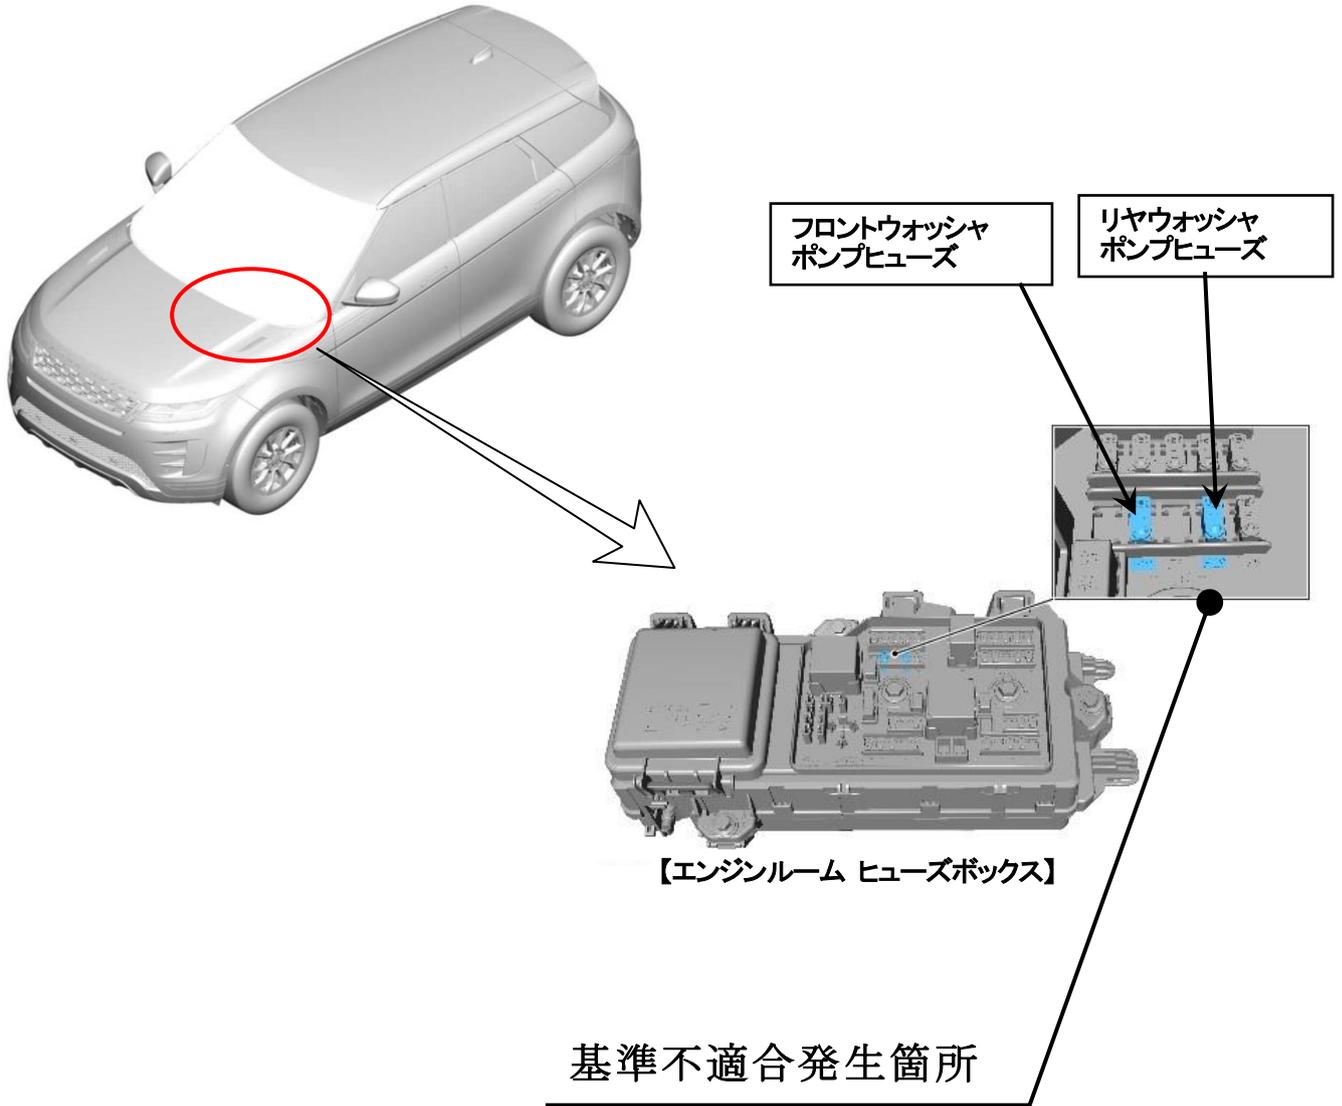
フロント及びリヤウィンドウォッシャポンプにおいて、使用環境に対する電気回路の容量設定が不適切なため、ウォッシャノズルが凍結した状態でウォッシャを使用すると、フロント及びリヤウィンドウォッシャポンプ回路のヒューズが切れることがある。そのため、ウォッシャ液が噴射されなくなるおそれがある。

全車両、ヒューズを対策品に交換する。また、ヒューズボックスカバーを、表示を変更した対策品に交換し、取扱説明書のヒューズ仕様欄に修正シールを貼付する。

識別：助手席ドアヒンジボルトに白ペイントを塗布する。
