# 令和元年台風第19号による被災状況

令和元年10月16日  
国土交通省 港湾局

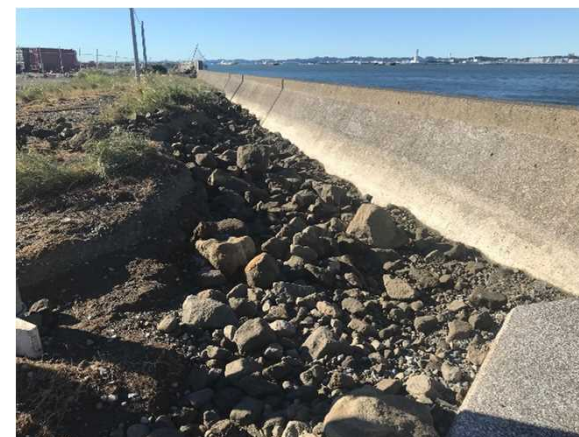
南本牧ふ頭 裏込損傷

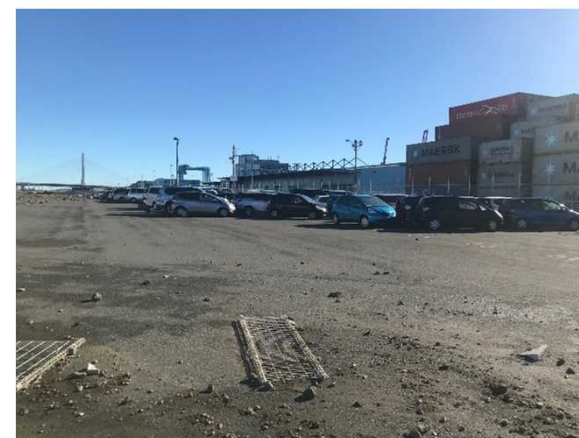
南本牧ふ頭 中古車衝突状況

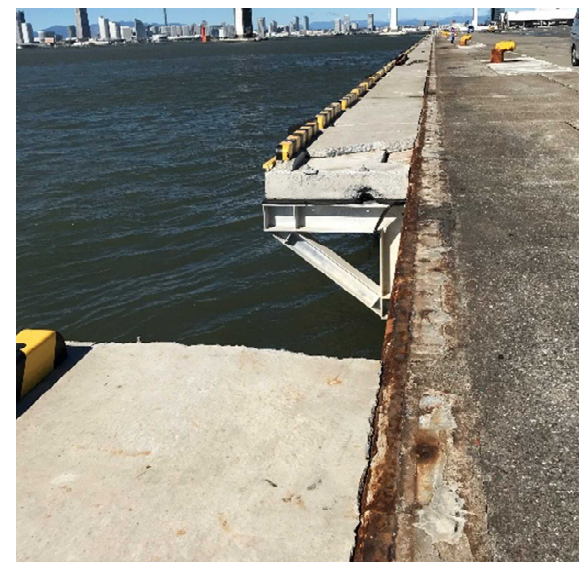
T-5岸壁一部損傷

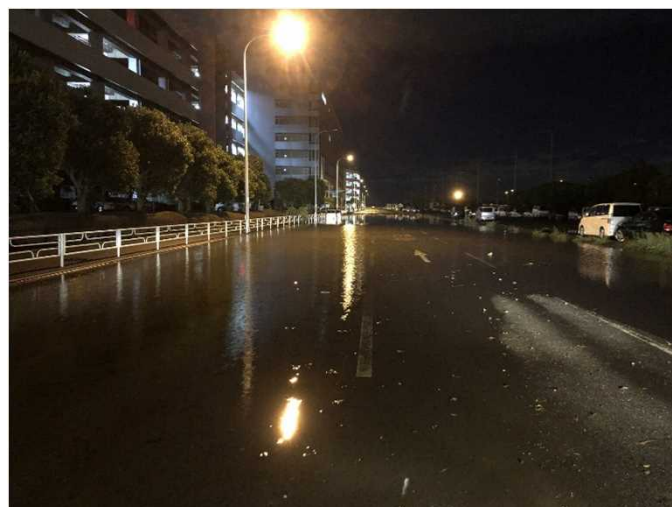
臨港道路 冠水状況

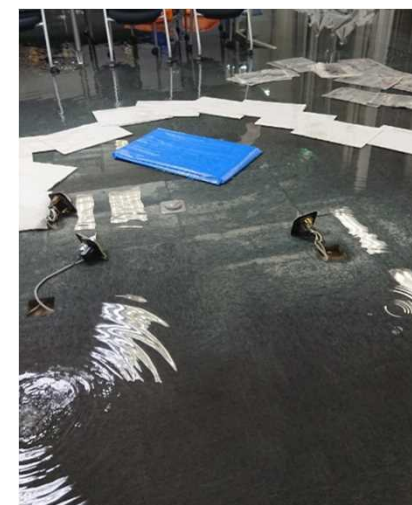
北部事務所 浸水状況

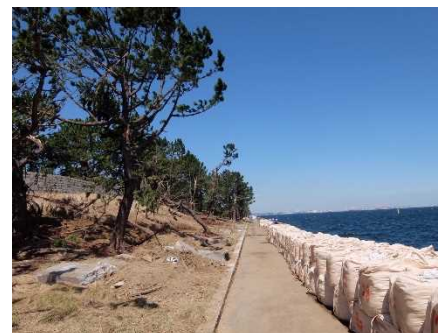
- ◆ 台風15号により、護岸が倒壊したため、土のう設置により応急復旧を実施。
- ◆ 台風19号により、設置した土のうが一部崩壊したものの、3列に配置していたことで浸水被害を防止。

護岸応急復旧状況  
(9月19日撮影)

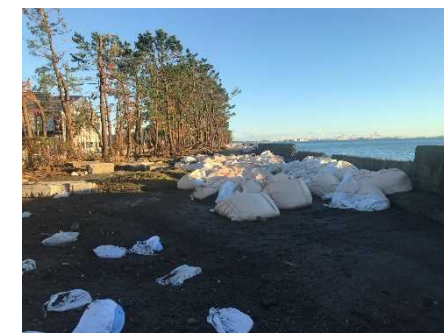
土のう(第1ライン)の一部崩壊  
(10月13日撮影)

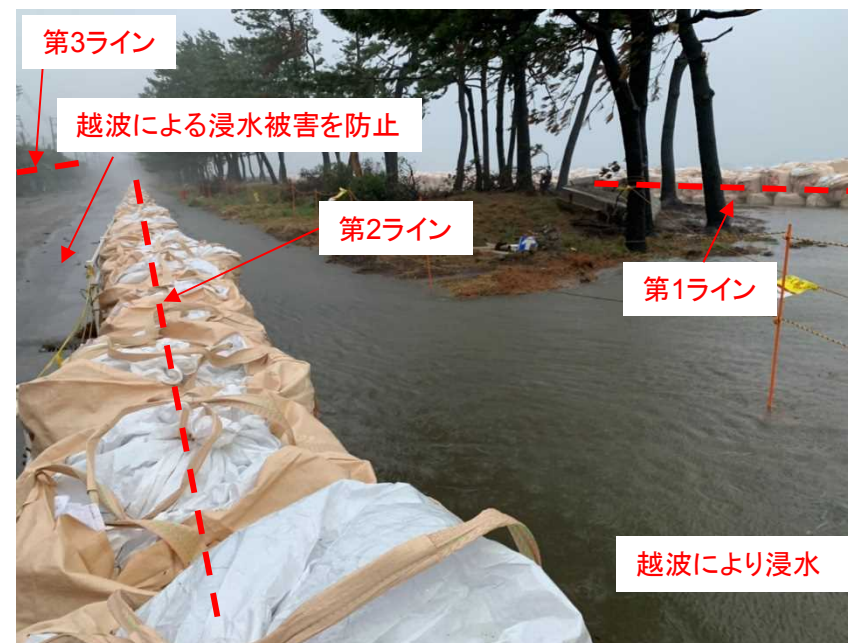
土のうを3列に配置し浸水被害を防止(10月12日撮影)

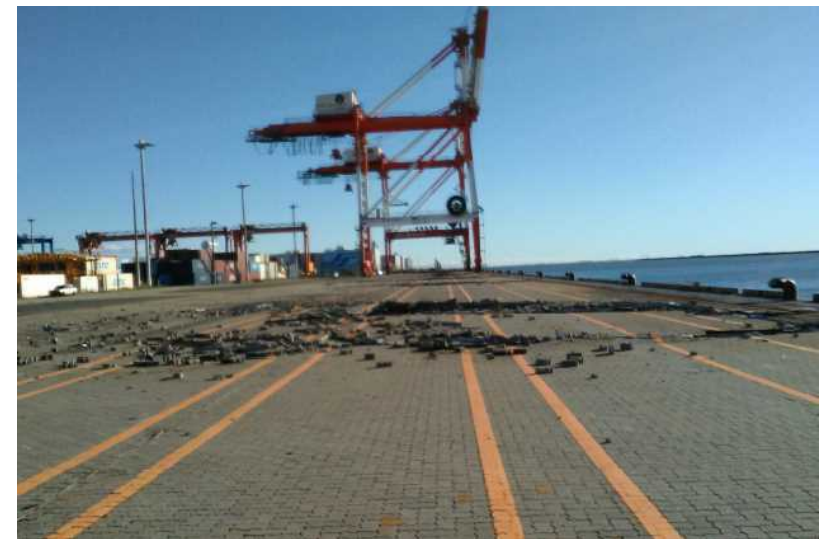
コンテナターミナル荷捌き地床板の破損

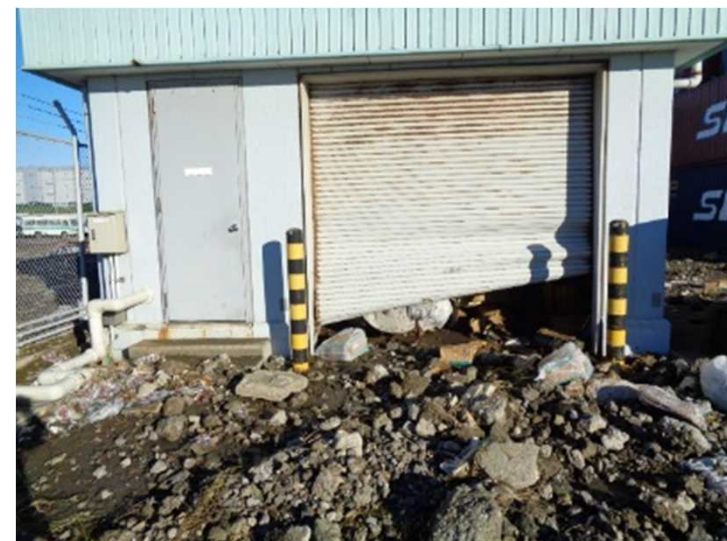
マリンハウス倉庫(川崎市)の破損
