改善箇所説明図

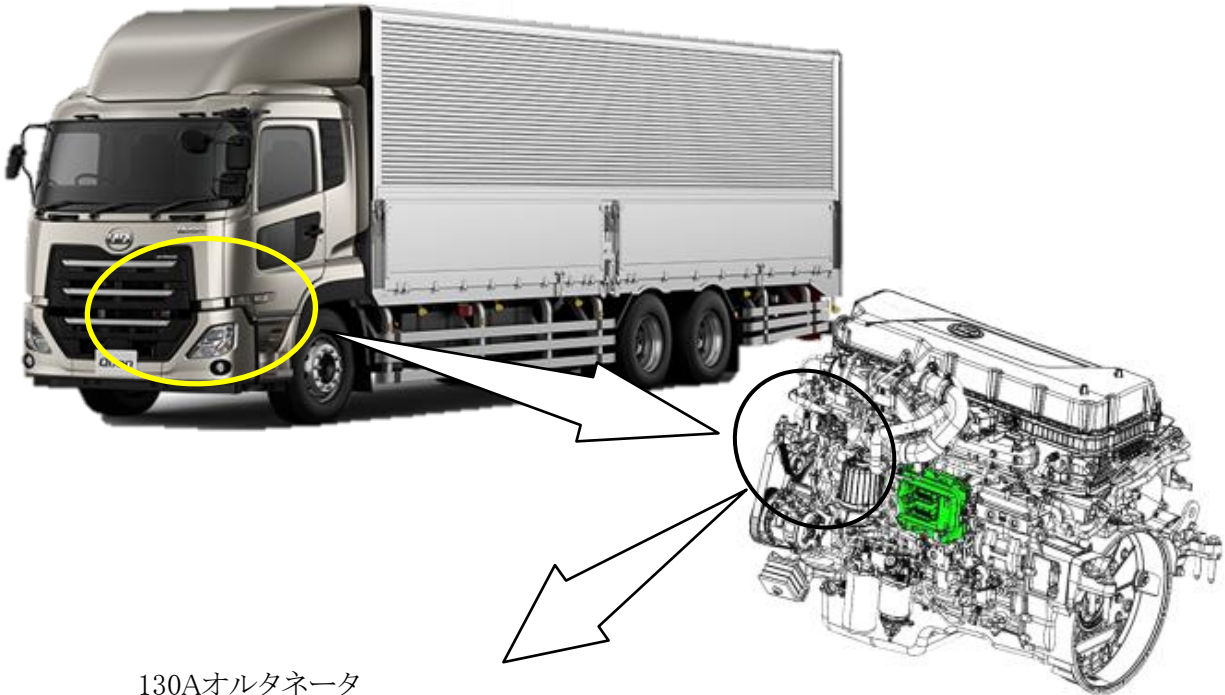
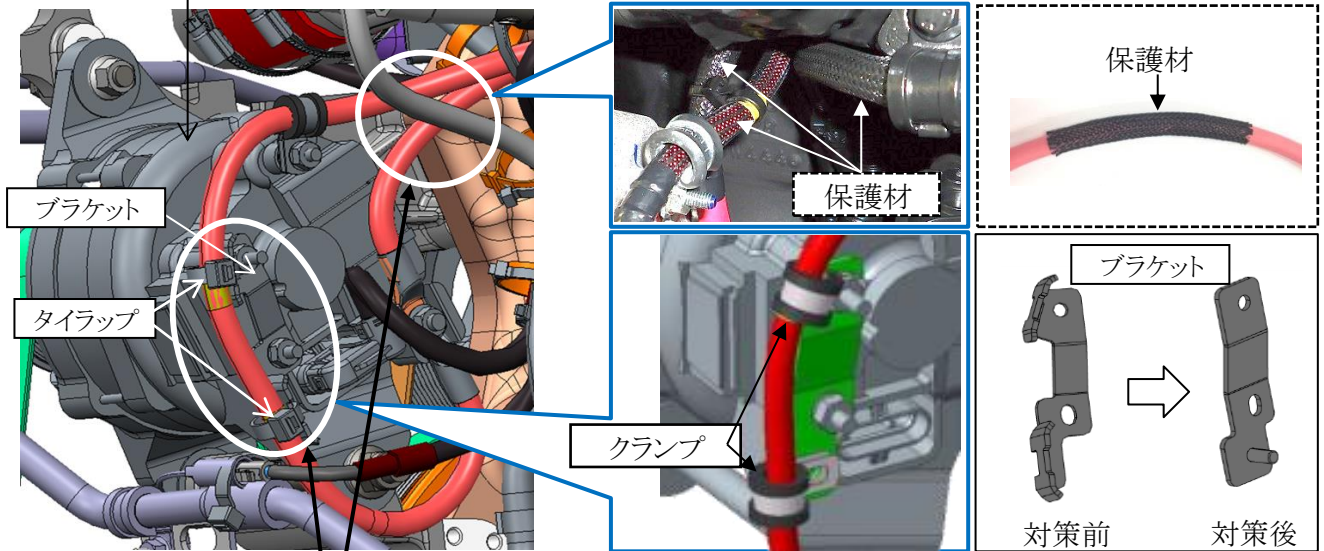
130Aオルタネータ

基準不適合発生箇所

130アンペア仕様のオルタネータ電源配線において、オルタネータ裏側の配索及び固定方法が不適切なため、振動により当該配線が固定ブラケットのエッジ部と干渉して被覆を損傷させることがある。そのため、そのままの状態で使用を続けると、当該配線が短絡し発熱・発煙するおそれがある。

全車両、電源配線に保護材を取付けて、固定ブラケット及びクランプを対策品に交換する。なお、電源配線に損傷がある場合は補修又は新品に交換する。
