改善箇所説明図

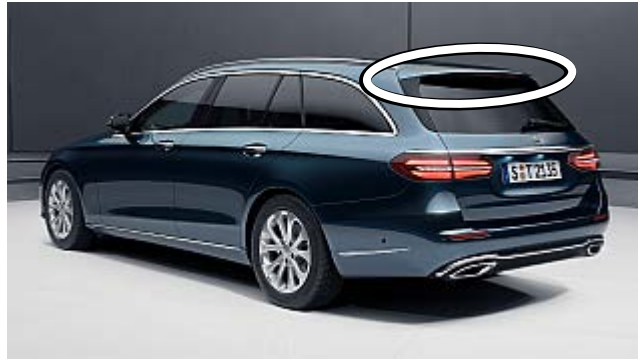
不具合発生箇所

スポイラー

テールゲートにおいて、スポイラーの組付け作業が不適切なため、当該スポイラーが適切に固定されていないものがある。そのため、高速走行時にスポイラーがテールゲートから外れ、最悪の場合、当該スポイラーが脱落し、後続車両の妨げになるおそれがある。

全車両、スポイラーの組付け状態を点検し、正しく装着されていない場合は修正する。

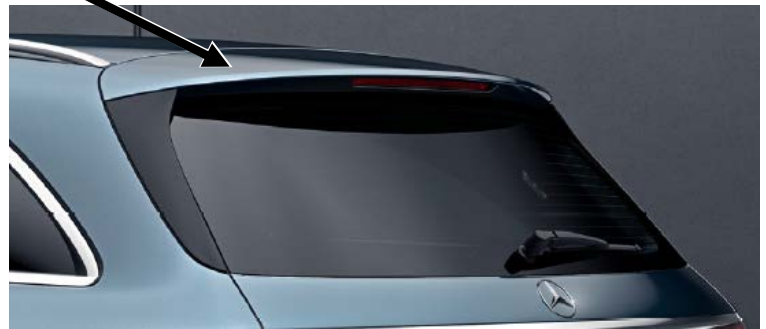
注: は組付け状態を点検する部位を示す
