改善箇所説明図

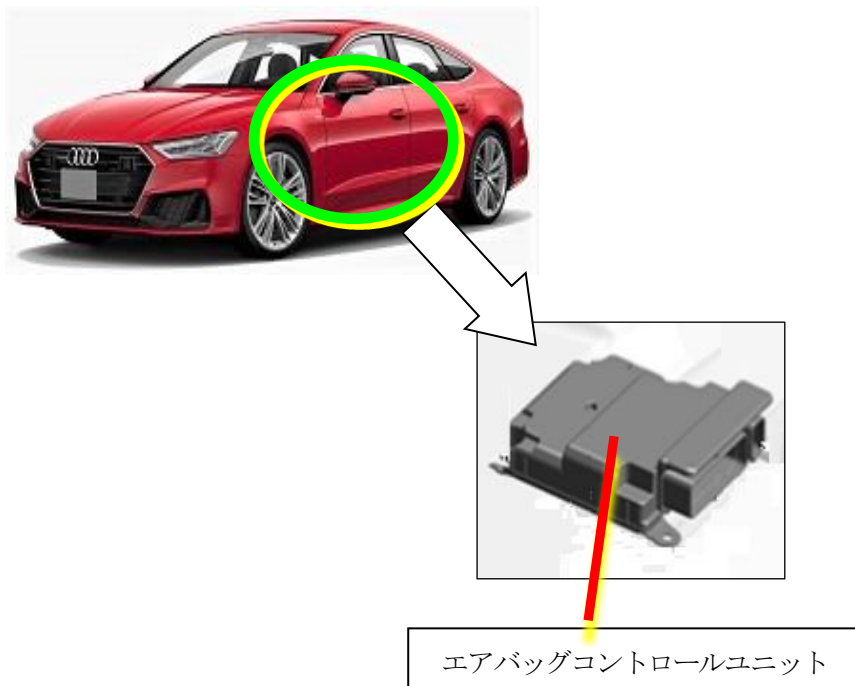
注： は、プログラム書き換え部を示す。

エアバッグコントロールユニットのプログラムが不適切なため、助手席側エアバッグ展開時に過度の展開力が発生することがある。そのため、衝突時に乗員が負傷するおそれがある。

全車両、エアバッグコントロールユニットのプログラムを対策プログラムに書き換える。

識別：車両識別プレートの下側に、青色で直径5mm程度のマークを塗布する。
