改善箇所説明図

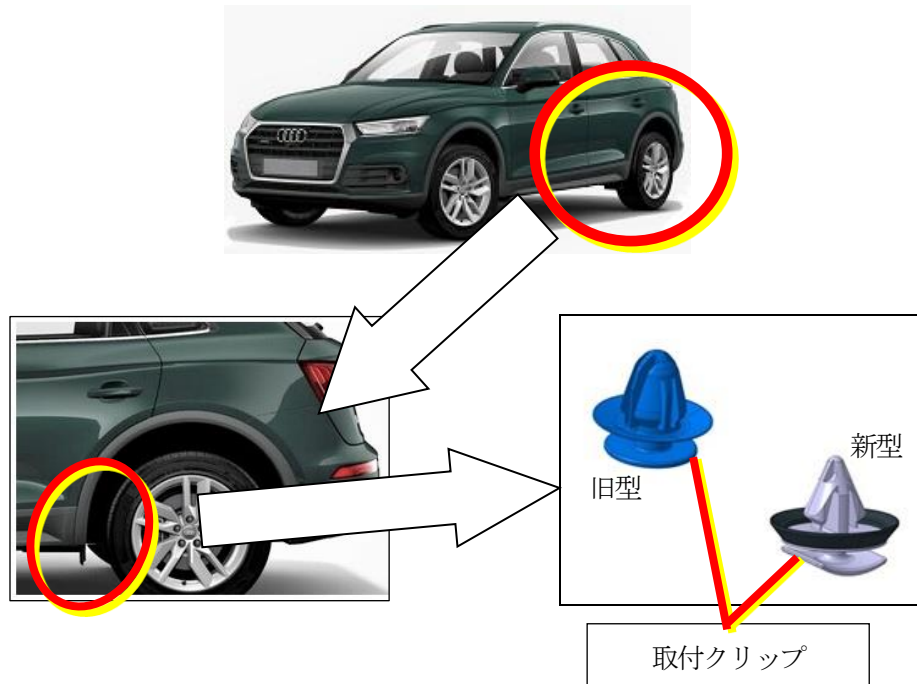
基準不適合発生箇所

後部フェンダー内側の樹脂製カバーにおいて、取付クリップの形状が不適切なため、走行振動等により取付クリップが緩むことがある。そのため、当該クリップが外れ、最悪の場合、走行中に当該樹脂製カバーが脱落するおそれがある。

全車両、取付クリップを対策品に交換する。

識別：車両識別プレートの下側に、橙色で直径5mm程度のマークを塗布する。
