# 改善箇所説明図

エアドライヤーカートリッジ

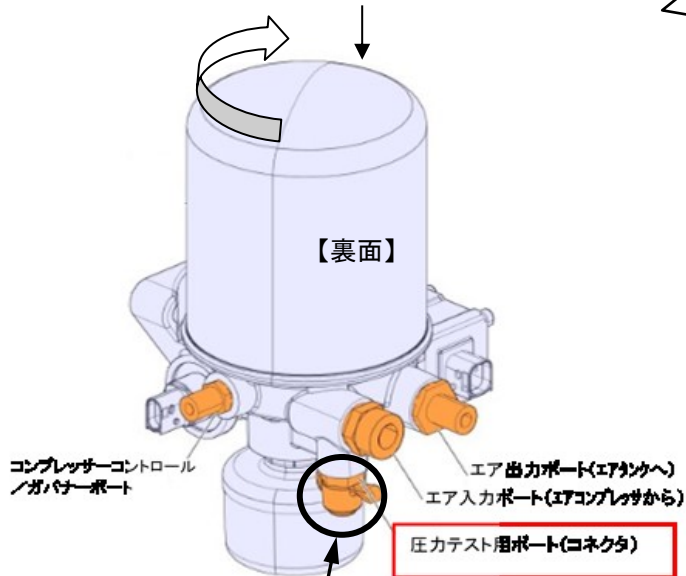
【未対策品】

## 基準不適合発生箇所

大型トラックのエアドライヤーにおいて、圧縮空気の圧力テスト用コネクタの材質が不適切なため、エアコンプレッサで作られた圧縮空気中に含まれる成分及び高圧力等によって、当該コネクタが腐食割れして圧縮空気漏れを起こすことがある。そのため、亀裂が進行すると圧縮空気の供給量が追い付かなくなるため、エア圧力低下の警告ランプ点灯及び警報が鳴り、最悪の場合、駐車ブレーキが解除できなくなり走行不能に至るおそれがある。

全車両、エア圧力テスト用コネクタを対策品に交換する。

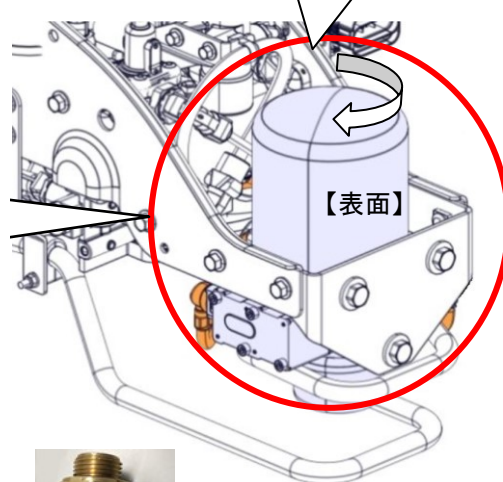
【対策品】

識別：作業完了車は、エア圧力テスト用コネクタの形状で識別できる。
