# 改善箇所説明図

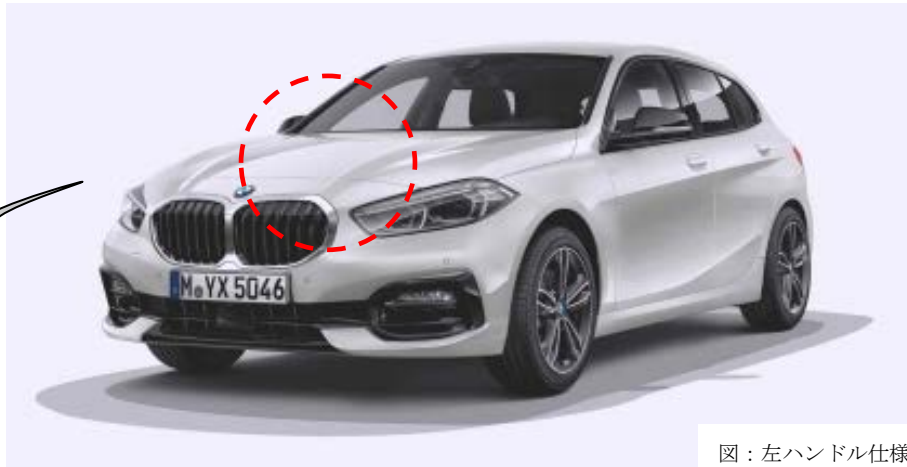
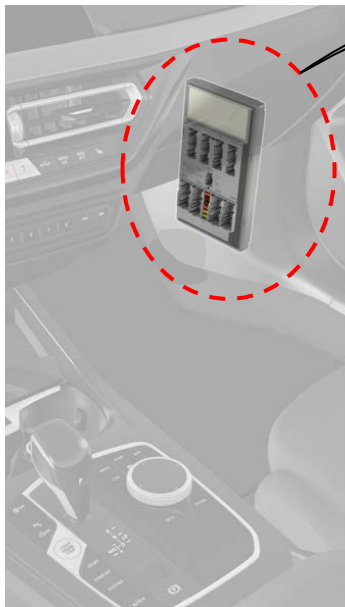
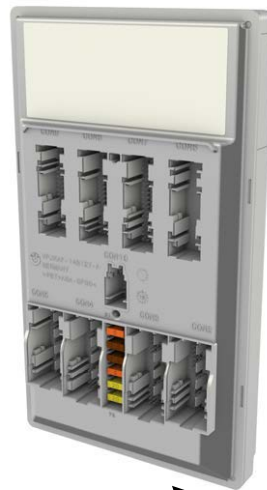
図：左ハンドル仕様

基準不適合発生箇所

ボディドメイン  
コントローラー (BDC)

注)  は、対策プログラムに書き換える部品を示す。

ボディドメインコントローラー (BDC) において、プログラムが不適切なため、昼間走行灯を点灯させている時に尾灯を単独で点灯させてもメーターパネル上に灯火器が作動していることを示す表示灯が点灯しない。そのため、保安基準第 37 条 (尾灯の基準) に適合しないおそれがある。

全車両、ボディドメインコントローラー (BDC) のプログラムを対策プログラムに書き換える。

識別：左フロントドア、ロワヒンジのボルトの頭に白ペイントを塗布する。
