改善箇所説明図

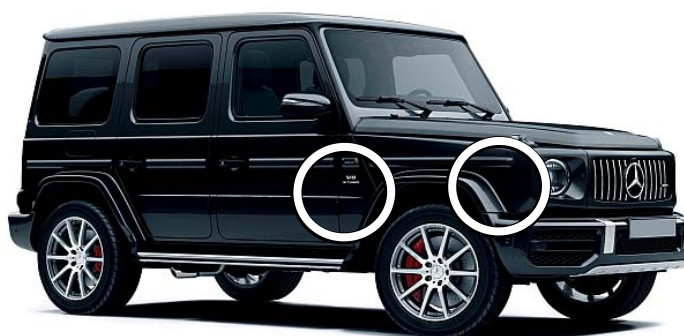
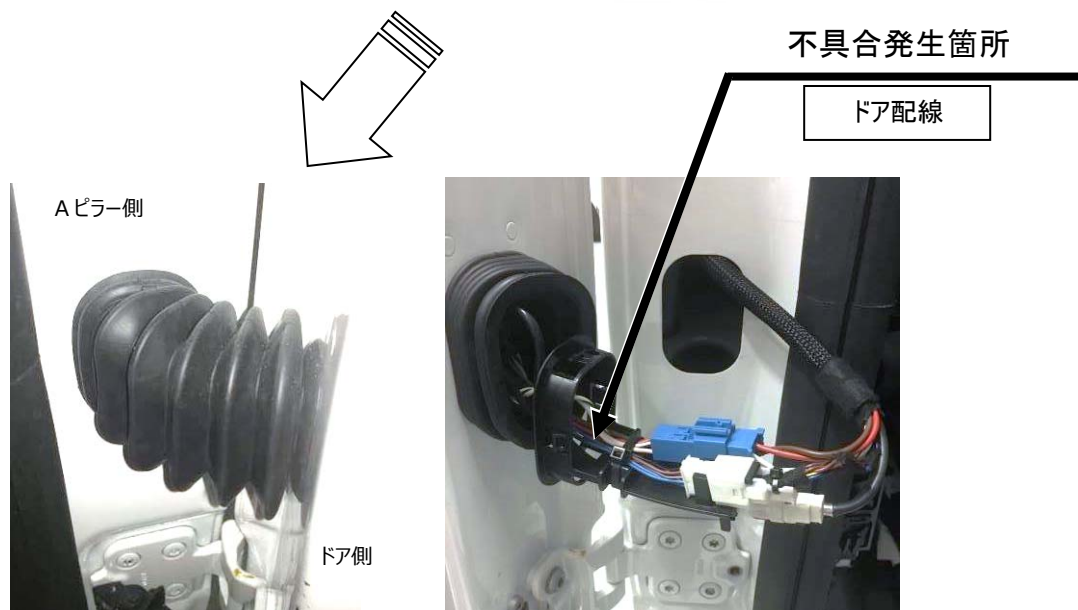
注： は点検し、配索の変更を行う部位を示す

前席のドア配線において、配索が不適切なため、強い引っ張りが生じることがある。そのため、ドアの開閉を繰り返すと当該配線が断線し、最悪の場合、警告表示が点灯してドアミラーウインカーが点灯しなくなる、又は、SRS 警告表示が点灯して側面衝突時に乗員保護装置が適切に作動せず乗員に過度の傷害を与えるおそれがある。

全車両、配索の変更を行う。なお、配線に損傷がある場合は、配線を対策品に交換する。

識別：車台番号の付近に黄色ペイントを塗布する
