改善箇所説明図

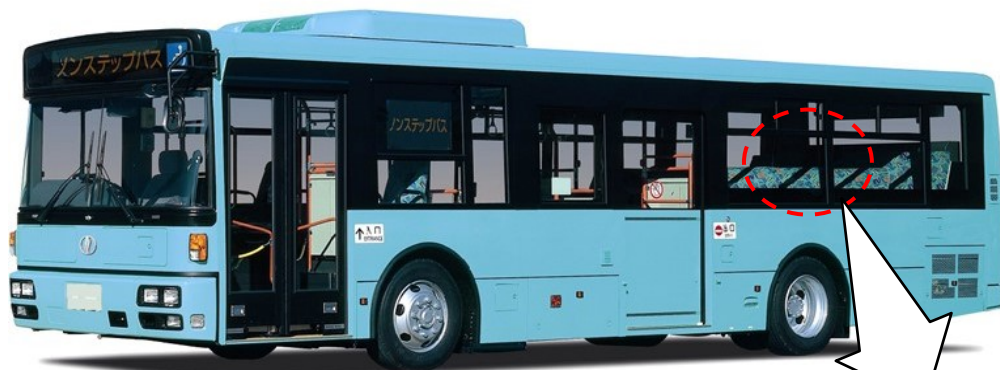
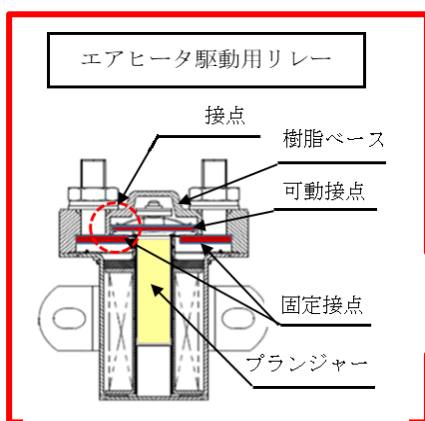
基準不適合発生箇所

大型路線バスのエンジンインテークエアヒータリレーにおいて、リレー内部電気接点の耐久性が不足しているため、アイドリングストップ機能や、停留所等でのエンジン停止始動を頻繁に繰り返すと、接点部がアーク放電により溶損することがある。そのため、そのままの状態で使用を続けると、接点が溶着状態となり発熱して炭化・発煙し、最悪の場合、リレー及び配線の一部が焼損に至るおそれがある。

全車両、インテークエアヒータリレーを新品に交換する。また、エアヒータ機能を解除する手動ON/OFFスイッチを追加し適切な使用を励行するステッカーを貼付し、エアヒータの作動条件等を明記したリーフレットを配布する。

なお、追加部品の供給に時間を要することから、当該リレーを先行して交換し、追加部品は供給の準備でき次第、改めて取付けする。

識別： エアヒータリレーのブラケット中央（上面）に白色または黄色のペイントを塗布する。
