改善箇所説明図

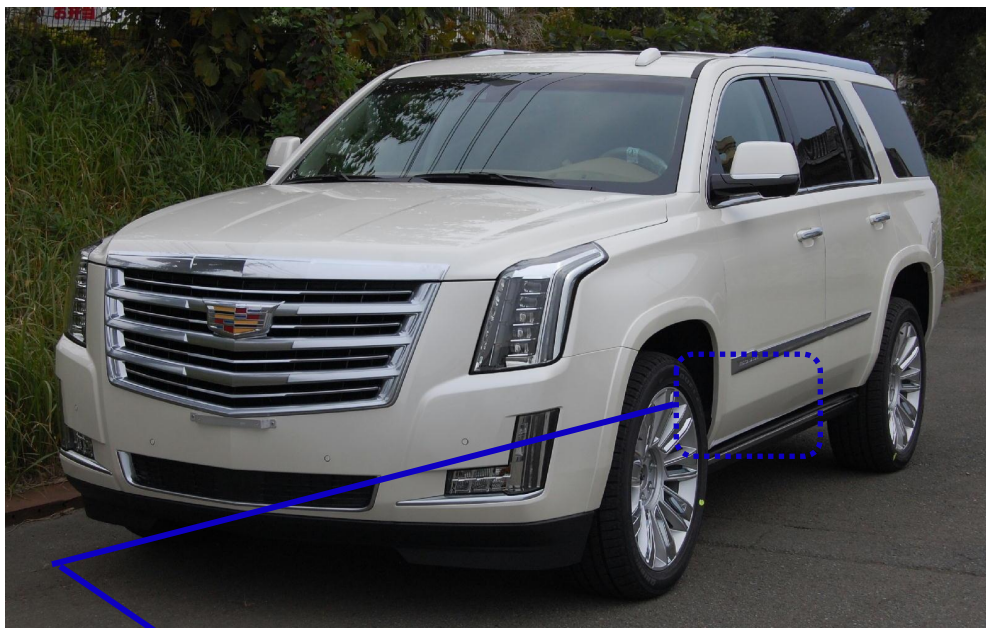
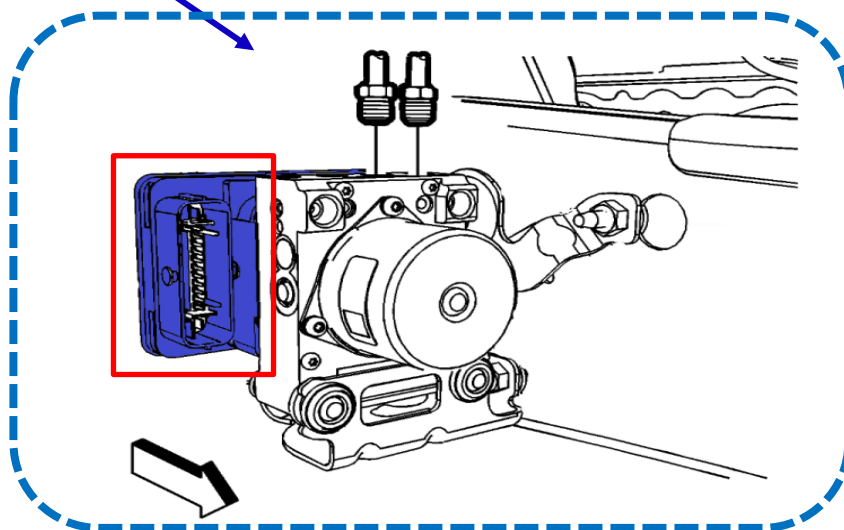
は改善箇所を示す

ブレーキコントロールモジュールのプログラムが不適切なため、低速時に hidroリックブレーキブースト機能が作動しない。そのため、低速状態で繰り返しブレーキ操作を行った場合等にバキュームポンプからの負圧が十分に得られず、倍力作用が不足して制動距離が延びるおそれがある。

全車両、ブレーキコントロールモジュールのプログラムを対策プログラムに書き換える。

左側 A ピラー(下側ドアヒンジの下)に白色ペイントを塗布する。
