改善箇所説明図

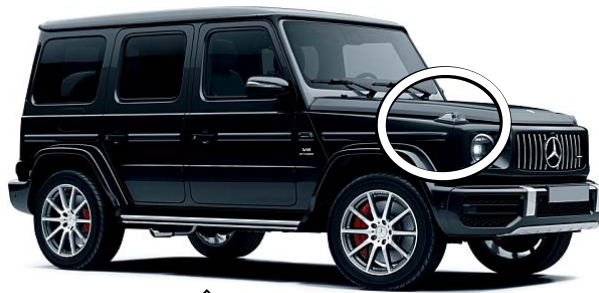
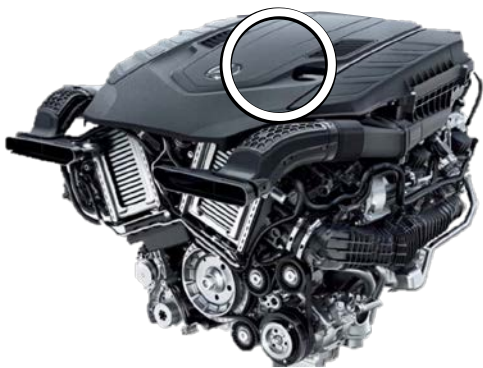
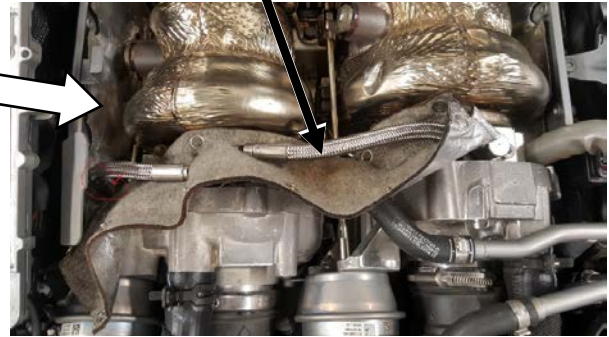
オイル供給ホース

不具合発生箇所

撮影のためオイル供給ホースの遮熱材を外しています

ターボチャージャーのオイル供給ホースにおいて、エラストマーの製造管理が不適切なため、耐熱性が不足しているものがある。そのため、熱負荷により亀裂が生じ、オイル漏れが発生して、最悪の場合、漏れたオイルが排気管に付着することで火災に至るおそれがある。

全車両、当該オイル供給ホースを良品に交換する。

識別 : 車台番号の付近に黄色ペイントを塗布する
