## 改善箇所説明図

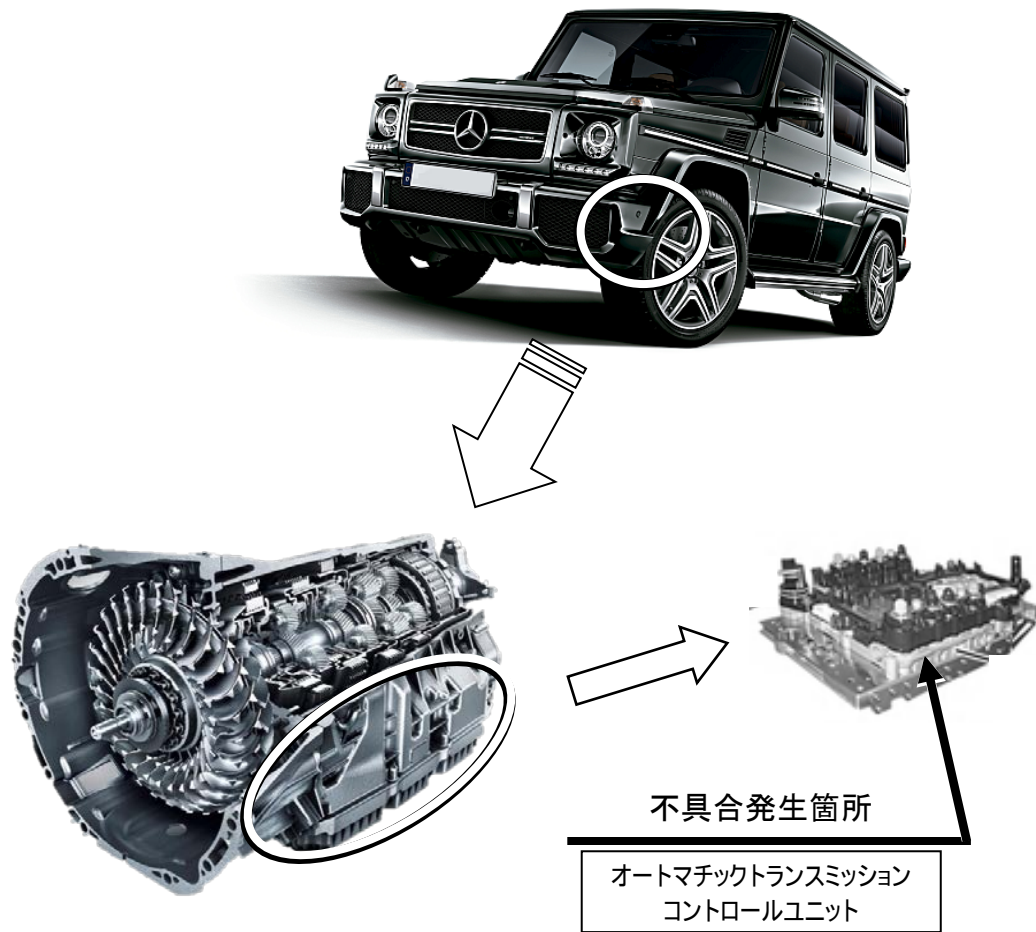
注:  は制御プログラムを対策プログラムに書き換える部位を示す

オートマチックトランスミッションコントロールユニットにおいて、制御プログラムが不適切なため、急減速を行うと変速が遅延することがある。そのため、ギアがニュートラルに入りそのまま変速ができなくなり、エンジンを再始動するまで走行不能になるおそれがある。

全車両、オートマチックトランスミッションコントロールユニットの制御プログラムを対策プログラムに書き換える。

識別 : 車台番号の付近に黄色ペイントを塗布する
