改善箇所説明図

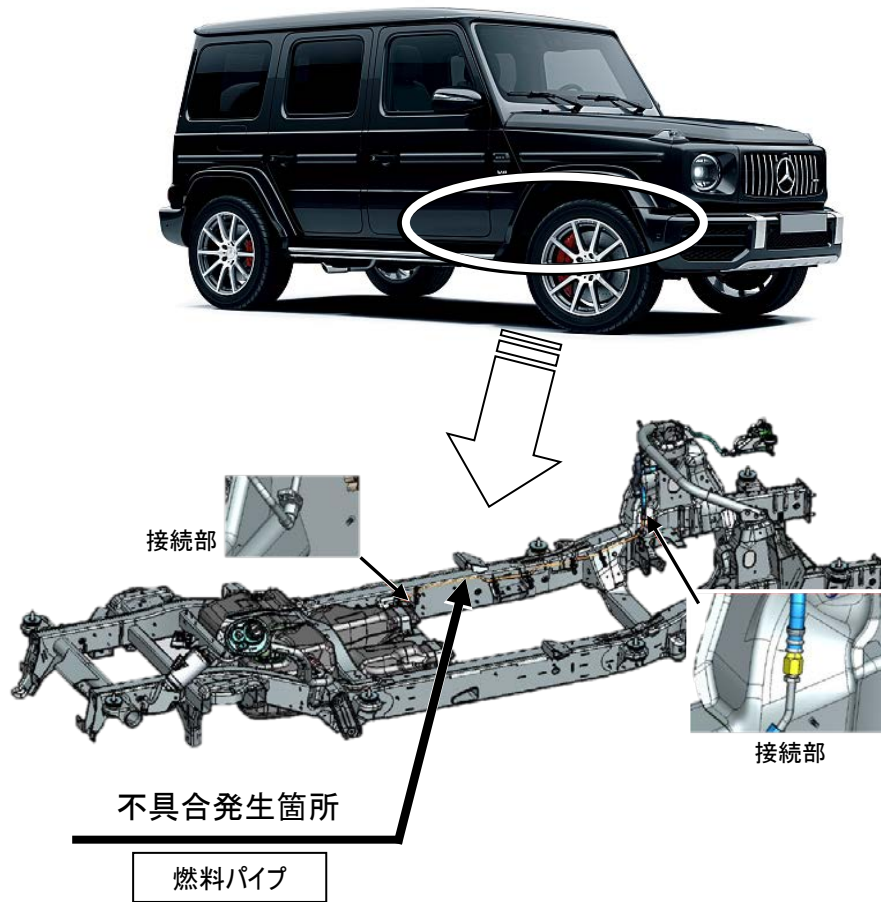
注: は点検の結果によっては良品に交換する部位を示す

燃料パイプにおいて、PA（ポリアクリレート）コーティングが不十分なため、フランジ加工の際に亀裂が生じているものがある。そのため、燃料パイプの接続部から燃料が漏れるおそれがある。

全車両、燃料パイプの接続部を点検し、滲みや漏れがある場合は燃料パイプを良品に交換する。

識別：車台番号の付近に黄色ペイントを塗布する
