改善箇所説明図

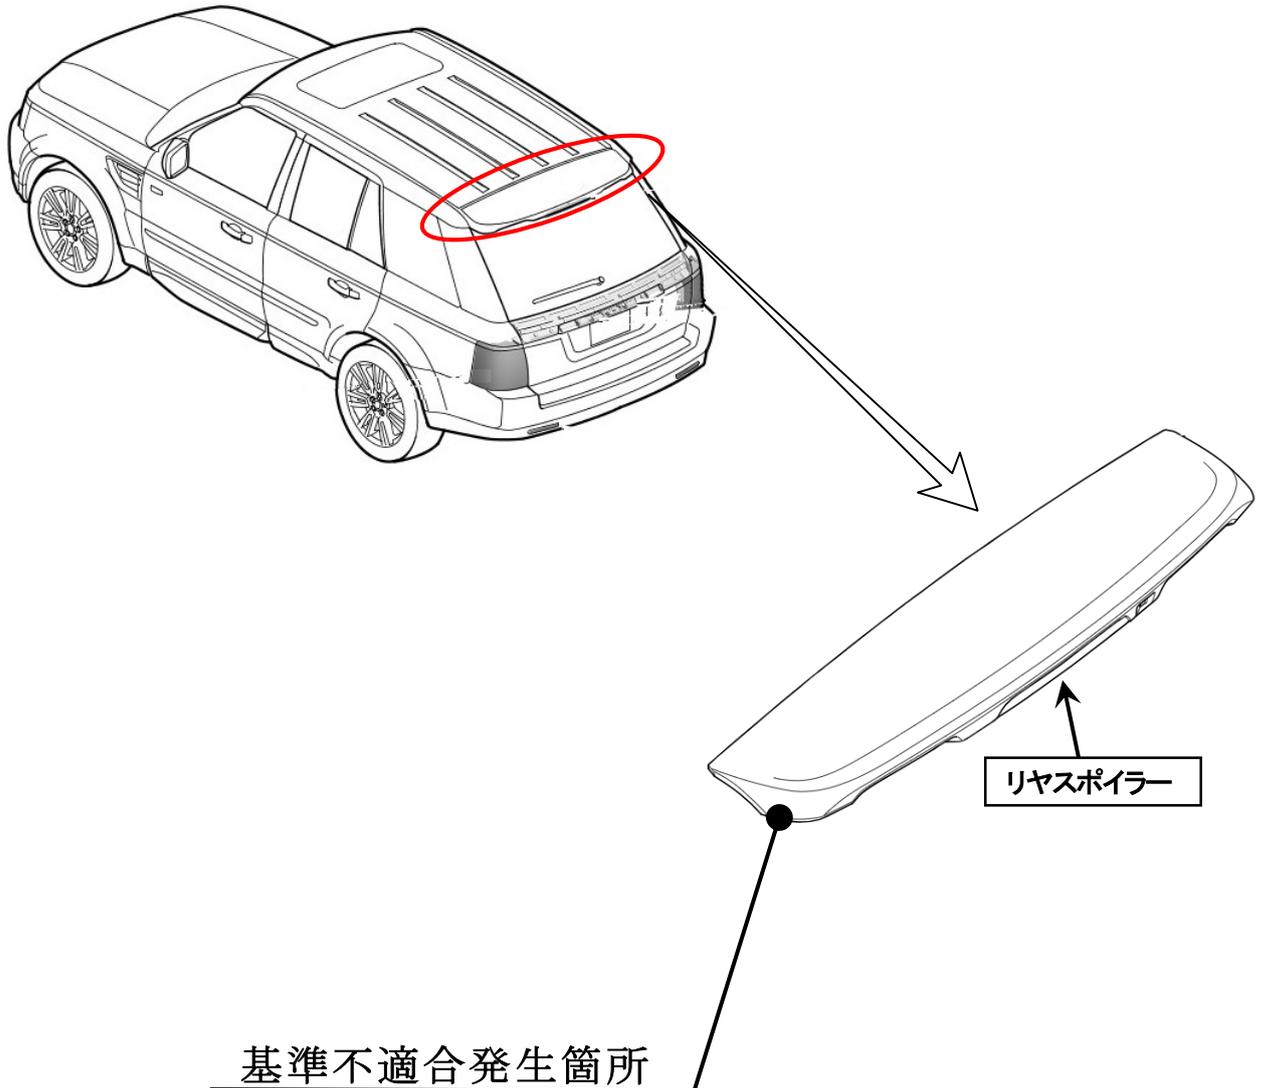
テールゲートに装着されているリヤスポイラーにおいて、接着工程の作業指示が不適切なため、当該リヤスポイラー上部と下部の密着性が低下しているものがある。そのため、当該リヤスポイラー上部が剥がれ、最悪の場合、走行中に外れて落下するおそれがある。

全車両、リヤスポイラーに接着剤を充填する。なお、接着の剥がれが確認された場合は、リヤスポイラーを良品に交換する。
