改善箇所説明図 ①

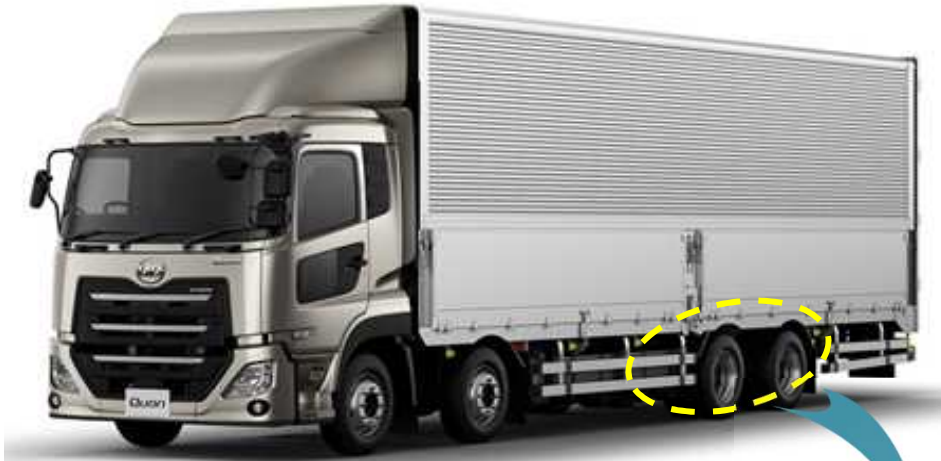
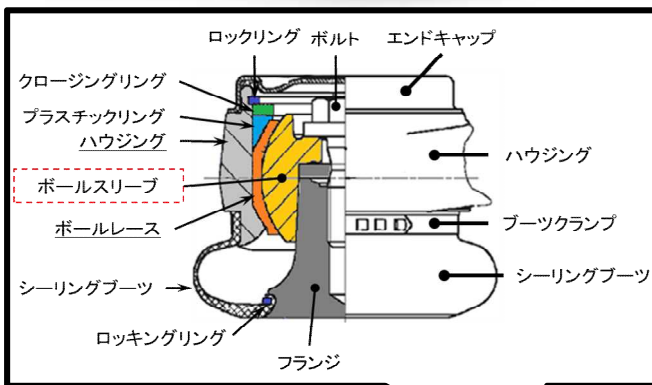
重ね板ばね式緩衝装置付大型トラックのVロッドにおいて、センタージョイント部ボールスリーブの表面加工が不適切なため、ボールスリーブとボールレース間の摩擦抵抗が大きくなるものがある。そのため、段差乗り越えなどの大きな変動等を繰り返し受けると、ボールレースが摩耗し、センタージョイントのハウジングが破損して、最悪の場合、走行安定性が損なわれるおそれがある。

全車両、Vロッドを対策品に交換する。

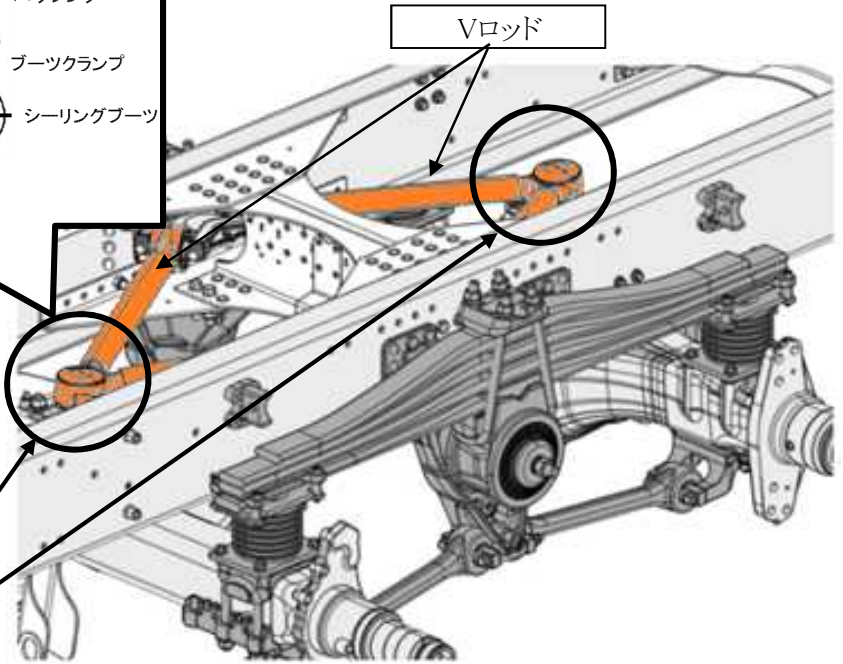
【センタージョイント】

基準不適合発生箇所

注： は交換する部品を示す。
