改善箇所説明図 ②

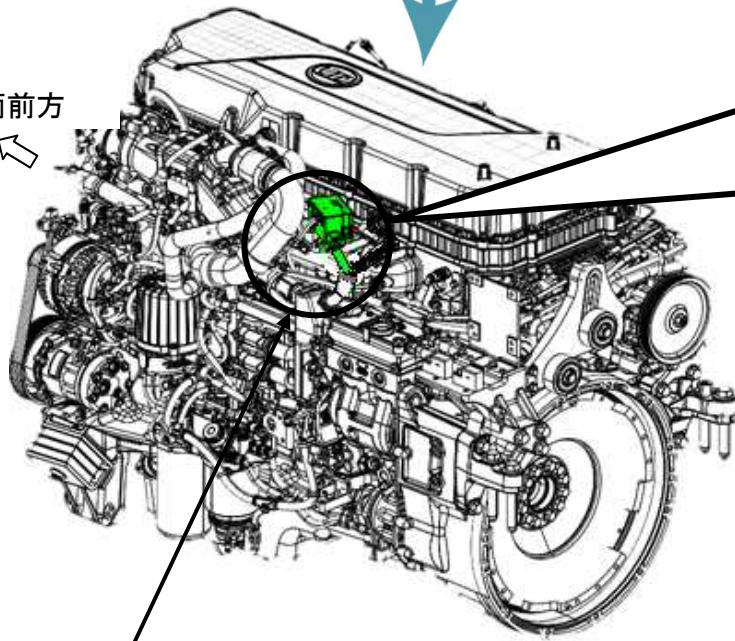
基準不適合発生箇所

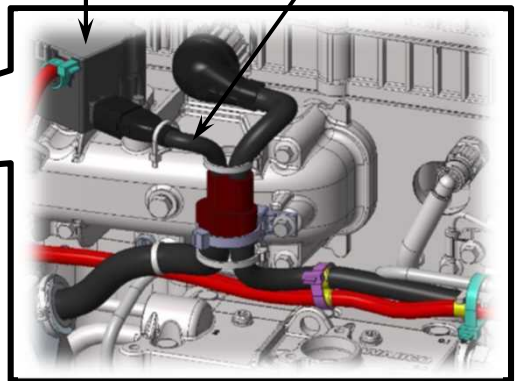
【対策前: プレヒータリレーとアース配線】

プレヒータリレー アース配線

原動機の冷間時に始動性を補助する吸入空気予熱装置において、プレヒータリレーの防水・防錆加工時の脱泡が不十分なため、希に気泡が回路基板上に残存し、温度上昇によって気泡内で微少なガスが発生することがある。そのため、ガスによる化学変化により当該リレー回路が短絡し、常時通電状態となり、警告が表示され、最悪の場合、プレヒータリレーが過熱して焼損・火災に至るおそれがある。

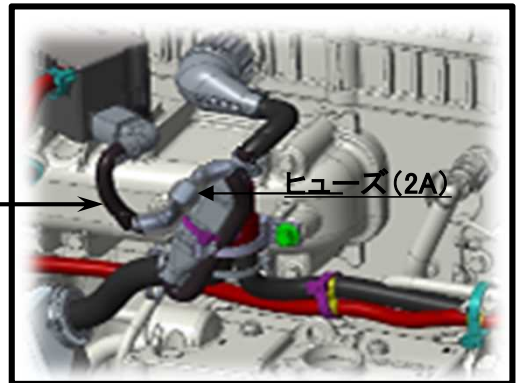
【対策後: ヒューズ(2A) 付き配線を追加】

ヒューズ付き配線

全車両、当該リレーのアース配線にヒューズ(2A) 付き配線を追加する。なお、配線の追加後に警告表示が出た場合は、プレヒータリレーを新品に交換する。
