## 改善箇所説明図 ③

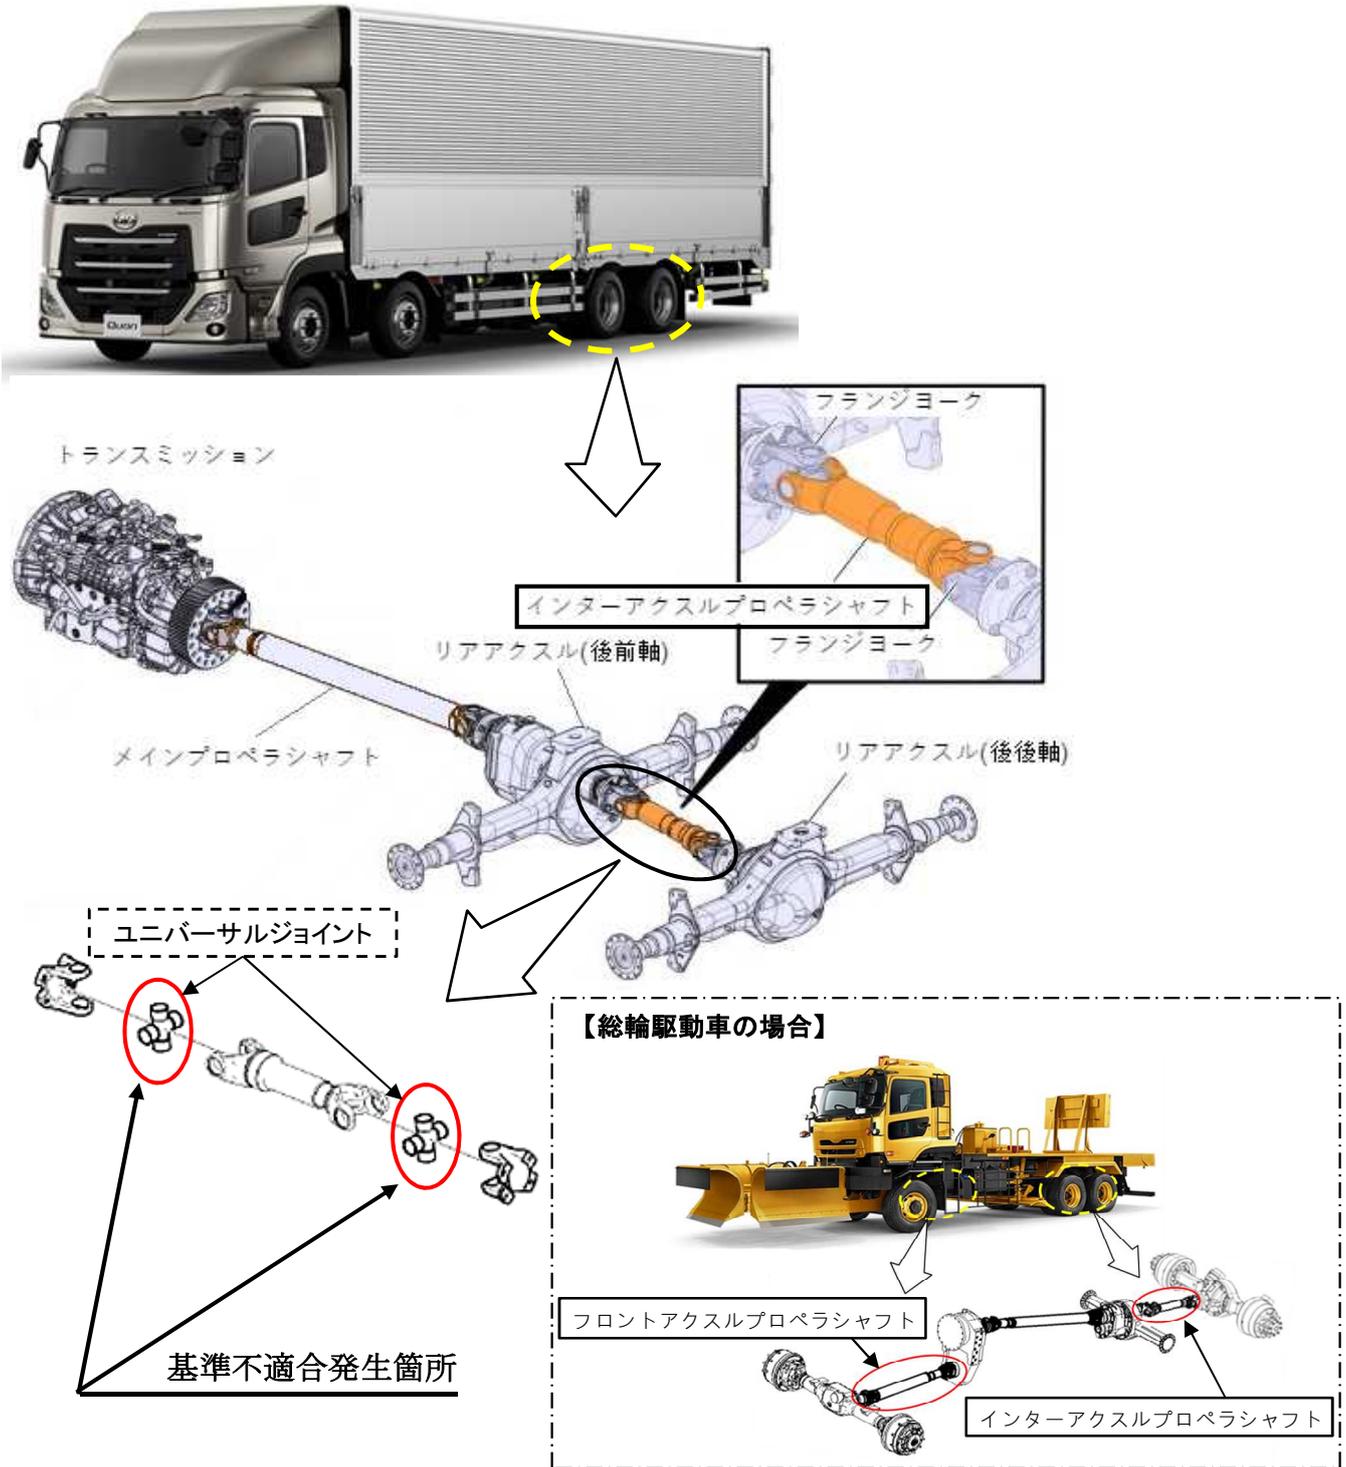
フロント及びインターアクスルプロペラシャフトにおいて、ユニバーサルジョイントの製造管理が不適切なため、ベアリングカップ内にスラストワッシャーが組付けられていないものがある。そのため、ベアリングカップの遊動でシールが損傷し、潤滑不足でベアリングが焼付き、ユニバーサルジョイント部が破損して、最悪の場合、プロペラシャフトが脱落して走行不能となるおそれがある。

全車両、ユニバーサルジョイント部のガタを点検し、基準値を超えている場合は、当該プロペラシャフトをアセンブリで良品に交換する。
