小型航空機等による航空事故等の発生状況

令和2年4月
国土交通省 航空局

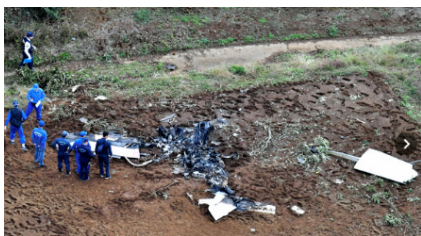
令和元年10月20日、超軽量動力機等(詳細確認中)が、茨城県かすみがうら市新治付近に墜落(機長1名が死亡)

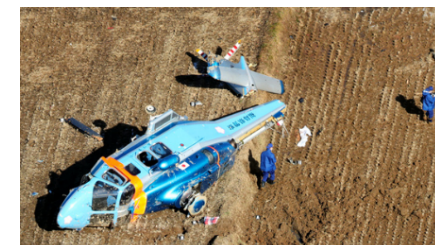
令和2年2月1日、福島県警察航空隊所属の回転翼航空機が福島県郡山市の田んぼに不時着し機体が損傷(重傷4名・軽傷3名)

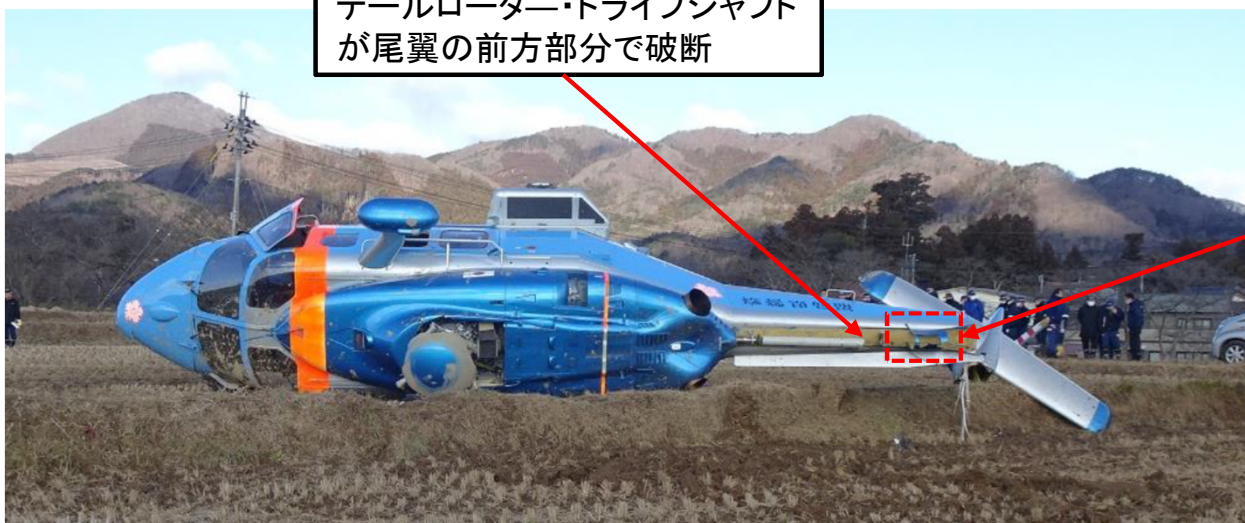
メインローター・ブレードがテールローター・ドライブシャフトに当たった可能性を始め、あらゆる角度から、原因究明に向けて詳細な調査を進める

テールローター・ドライブシャフト
が尾翼の前方部分で破断

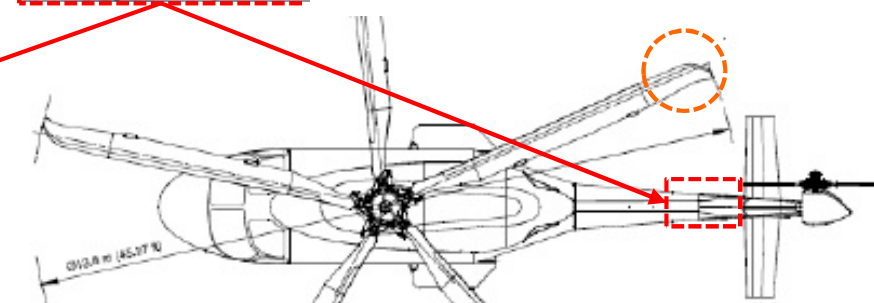
カウリングの上面に穴
が開いた状態

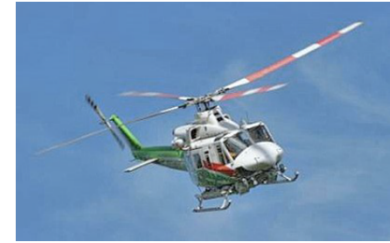
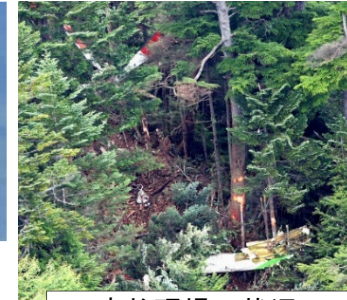
事故現場の状況
(出典:朝日新聞デジタル)

概要: 群馬県防災航空隊所属ベル式412EP型JA200Gは、ぐんま県境稜線トレイルの調査のため、山岳地域を飛行中、雲の多い空域に進入して、山の斜面に衝突した。同機は大破し、搭乗者9名全員が死亡した。

原因: 同機が、山岳地域を飛行中、雲の多い空域に進入して視界が悪化し地表を継続的に視認できなくなったことにより、機長が空間識失調(注)に陥り機体の姿勢を維持するための適切な操縦を行えなくなったため、山の斜面に衝突したものと考えられる。視界が悪化して地表を継続的に視認できなくなったことについては、有視界気象状態を維持することが困難となる中で、引き返しの判断が遅れ、飛行を継続したことによるものと考えられる。

- 搜索救難活動に関する関係省庁(消防・警察・海保)に対し、空間識失調に関する定期的な訓練を要請
 - 空間識失調の危険性及び対応策に関する座学訓練
 - 実機又はシミュレータにより、視界不良の状況を模擬して計器によりその状況から離脱する実技訓練
- 全国主要空港で開催される安全講習会等を通じて、空間識失調の危険性及び対応策について徹底

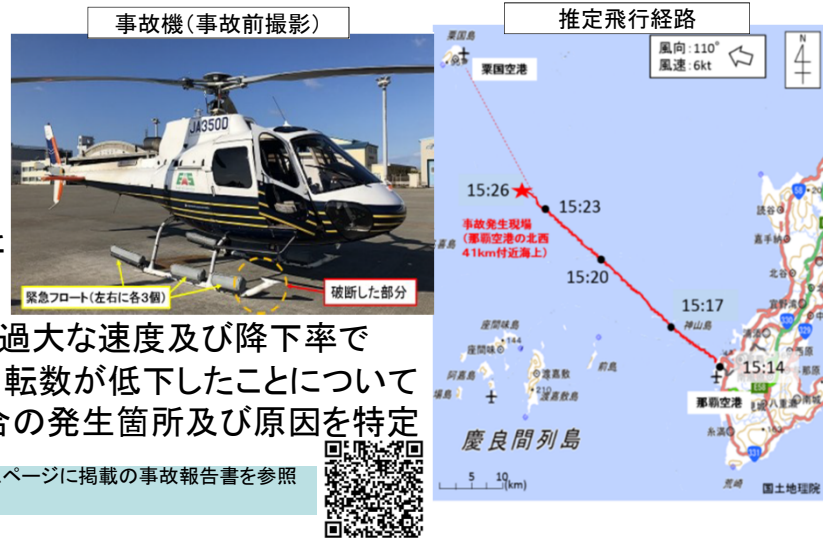
概要: エクセル航空(株)所属ユーロコプター式AS350B3型JA350Dは、那覇空港を離陸し粟国空港に向け飛行中、海上に不時着水して海中に水没した。機長が重傷を負った。(機長は、救命胴衣を装着できなかったため、海上に浮遊していた緊急フロートにつかまり救助を待ち、飛行中の救難ヘリコプターに救助された。)

原因: 飛行中、メインローターの回転数が低下し、飛行高度を維持できなくなったため、過大な速度及び降下率で海上に不時着水し、機体が損傷し水没したものと考えられる。メインローターの回転数が低下したことについては、エンジンの系統に何らかの不具合が発生した可能性は考えられるが、不具合の発生箇所及び原因を特定することはできなかった。

- 関係団体を通じて注意喚起文書を発行し、洋上を運航するヘリコプター運航者に対し、以下を指示
 - ・エンジン等の機器の点検・整備等の確実な実施
 - ・緊急フロートの装備状況や救命胴衣の配置状況の再確認、緊急着水時の手順を確認・遵守
 - ・陸岸からオートローテーション距離を超えて洋上運航を行う際の搭乗者全員の救命胴衣の着用(救急搬送など医療上の理由により困難な場合を除く)
- ヘリコプター運送事業者に対し、洋上運航を行う場合における搭乗者全員に対する救命胴衣の着用の義務化に向けて手続き中
