改善箇所説明図

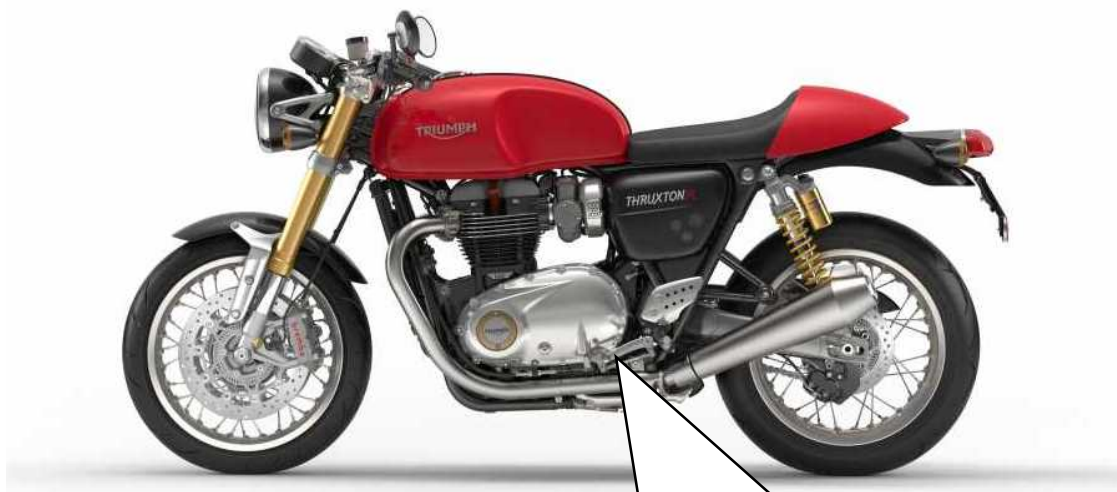
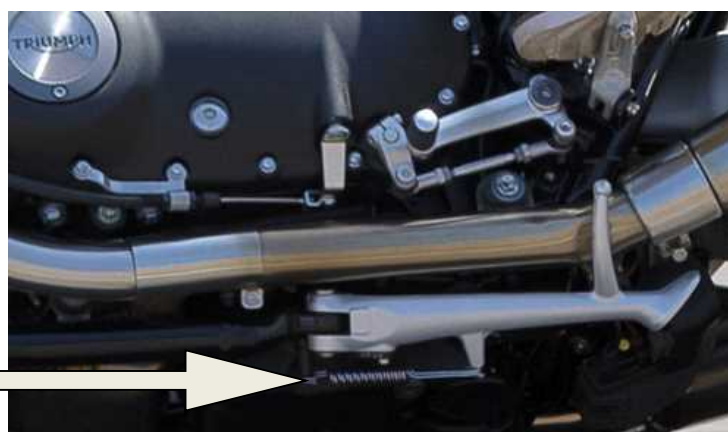
サイドスタンドスプリング

サイドスタンドスプリングにおいて、形状が不適切なため、耐久性が不足している。そのため、走行振動等によりスプリングが破損し、サイドスタンドが下がり、最悪の場合、フェールセイフシステムが作動して走行中にエンジンが停止するおそれがある。

全車両、サイドスタンドスプリングを対策品に交換する。

識別： 対策後は車台番号の末尾付近に黄色のペイントマークを塗布する。
