## 改善箇所説明図

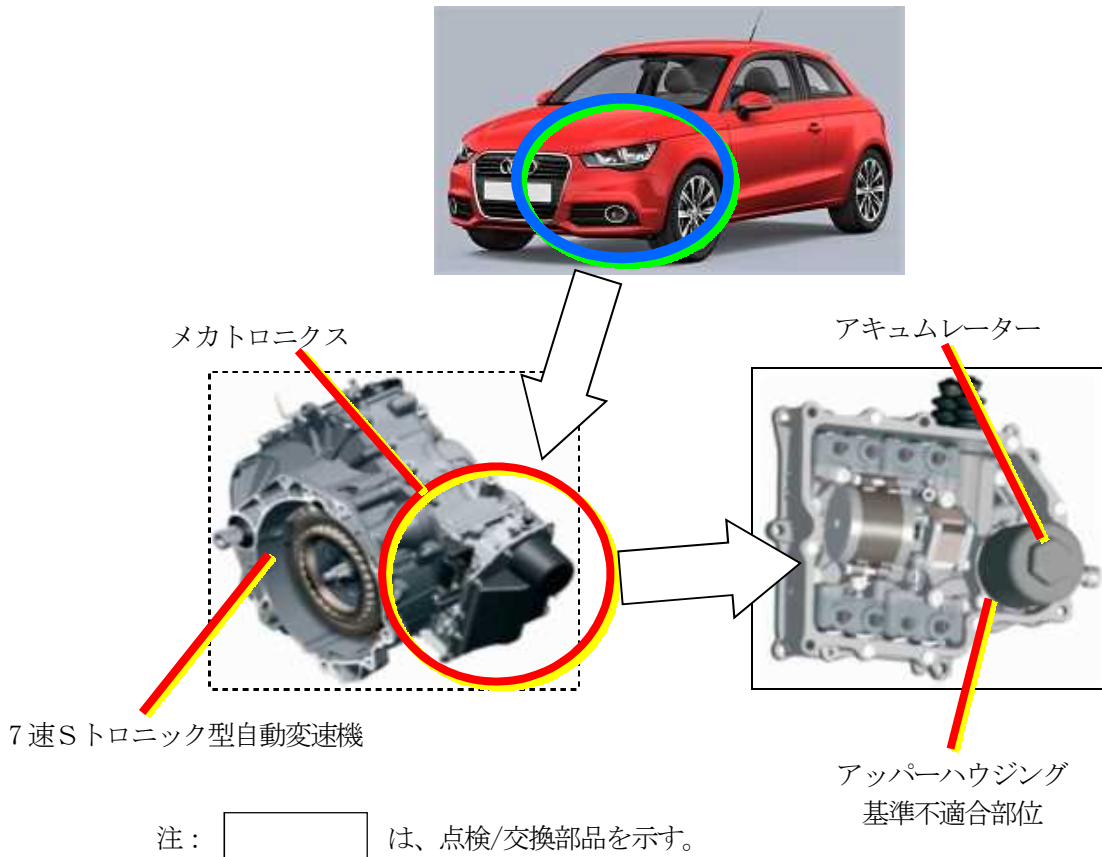
### 基準不適合発生箇所

7速Sトロニック型自動変速機のメカトロニクスにおいて、アッパーハウジングのねじ切り加工が不適切なため、耐久性が不足しているものがある。そのため、アキュムレーターの継続的な油圧変化による疲労の蓄積により、アッパーハウジングに亀裂が発生し、油圧が低下して、最悪の場合、駆動力が伝達されず走行できなくなるおそれがある。

全車両、メカトロニクス内のアッパーハウジング製造識別マークを確認し、該当する場合はアッパーハウジングを対策品に交換する。

識別：車両識別プレートの上側に、緑色で直径5mm程度のマークを塗布する。
