## 改善箇所説明図

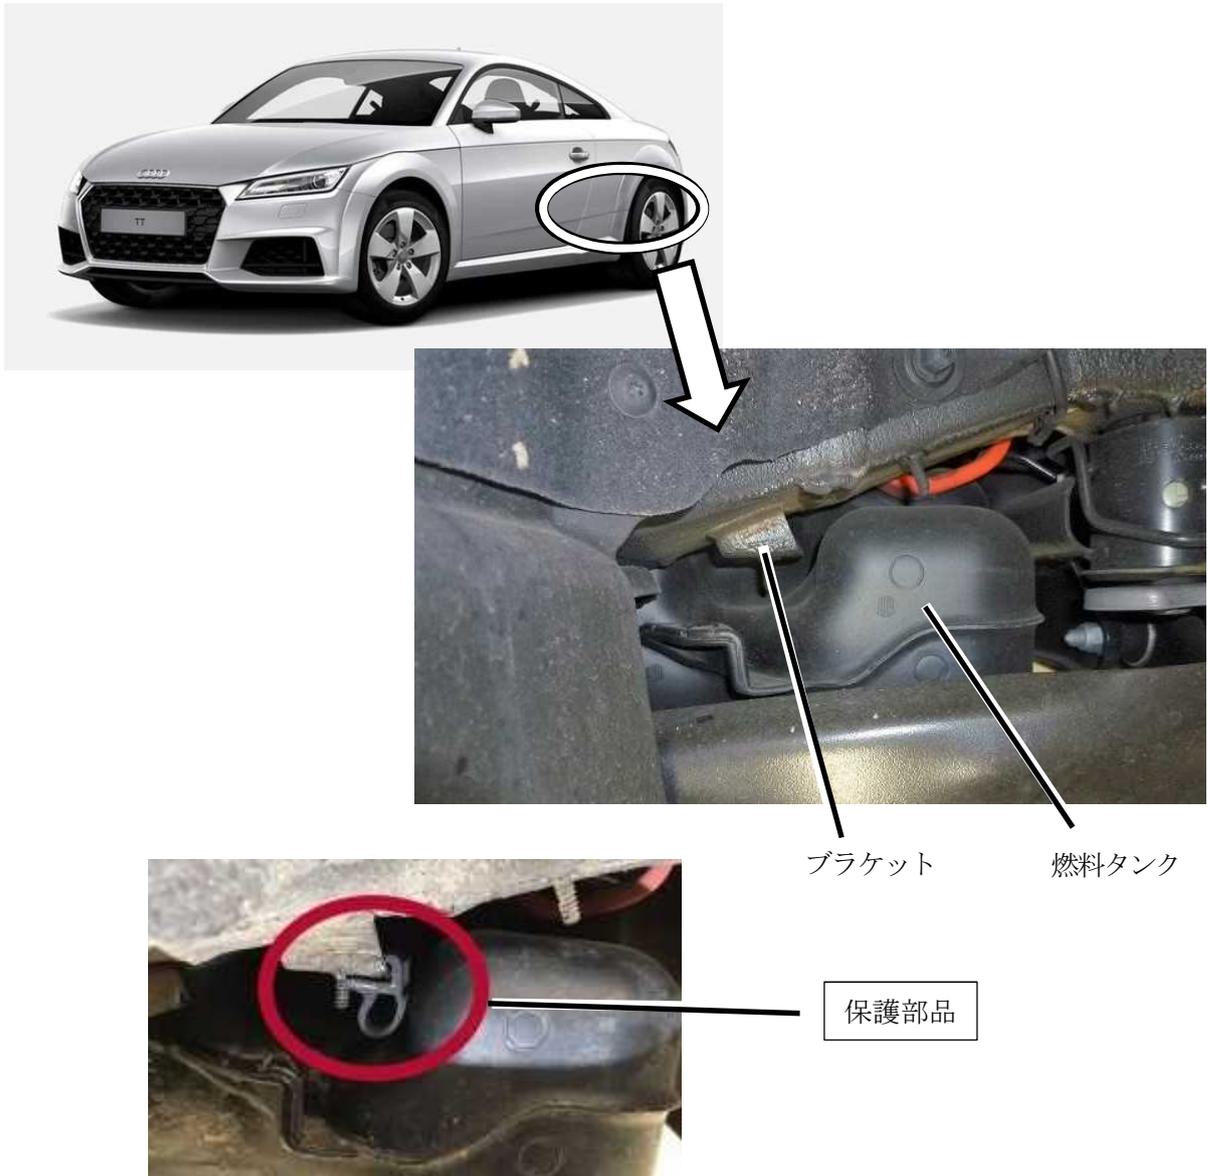
### 基準不適合発生箇所

燃料タンクにおいて、製造公差の設定が不適切なため、燃料タンクと車体に取り付けられているブラケットとの隙間が狭いものがある。そのため、前方への衝突時に燃料タンクが当該ブラケットと接触し、燃料タンクが破損して、最悪の場合、燃料が漏れるおそれがある。

注：  は、取り付ける部品を示す。

全車両、車体のブラケットに保護部品を取り付ける。
