改善箇所説明図

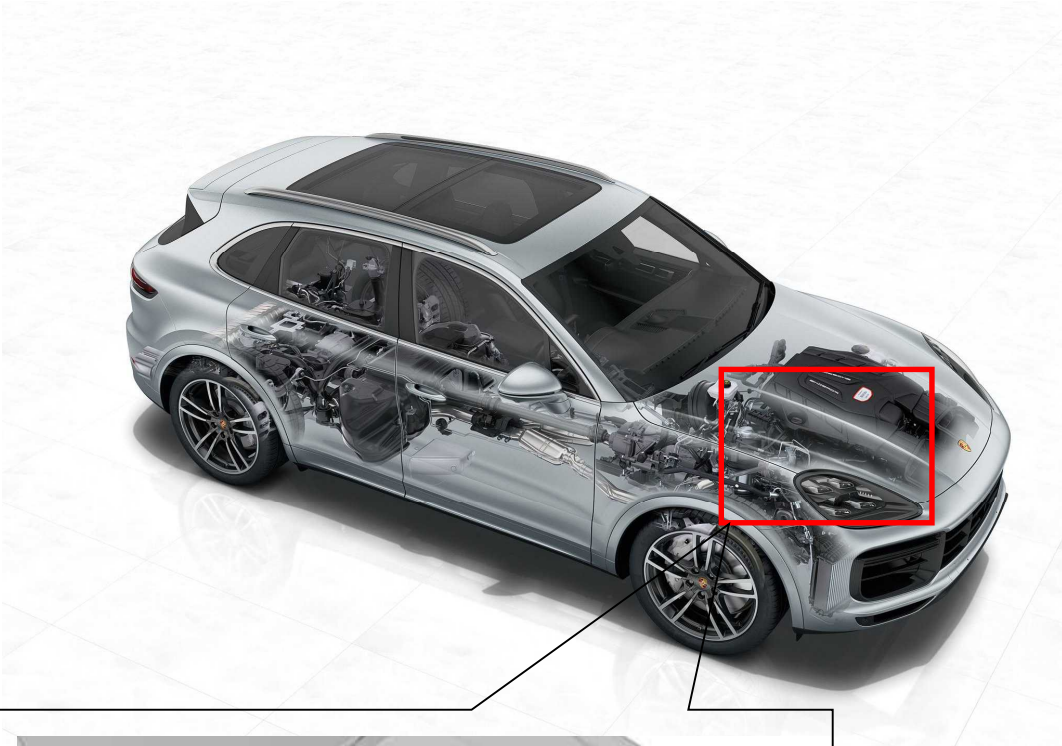
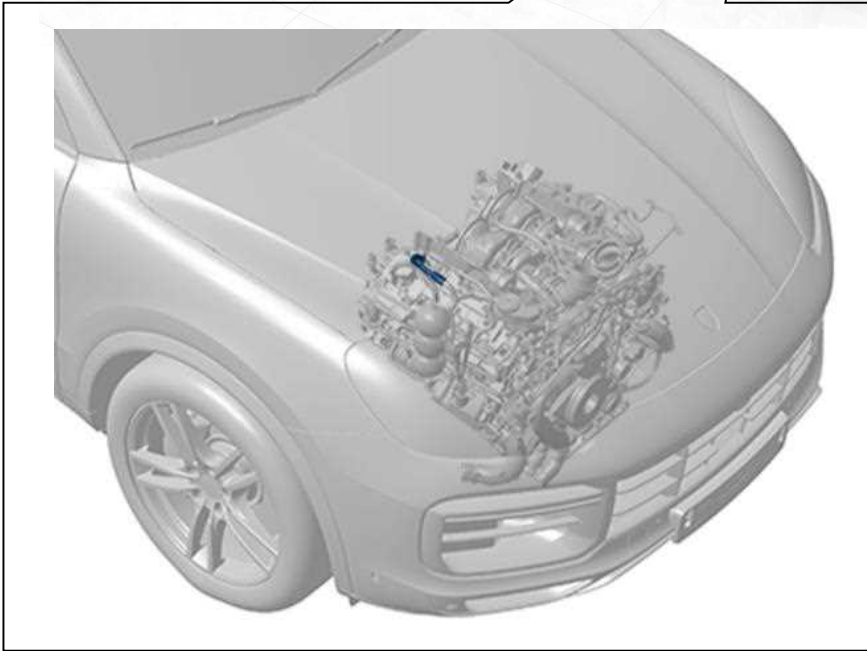
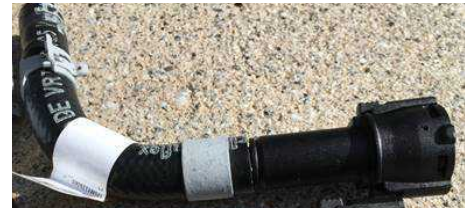
燃料ライン

燃料ラインにおいて、耐熱評価が不十分なため、耐熱性が不足している。そのため、エンジンルーム内の高温に晒されると当該ラインに亀裂が生じ、最悪の場合、燃料が漏れるおそれがある。

全車両、燃料ラインを対策品に交換する。

識別： 改善済車両には車台番号打刻の左側に黄色ペイントを塗布する。
