改善箇所説明図

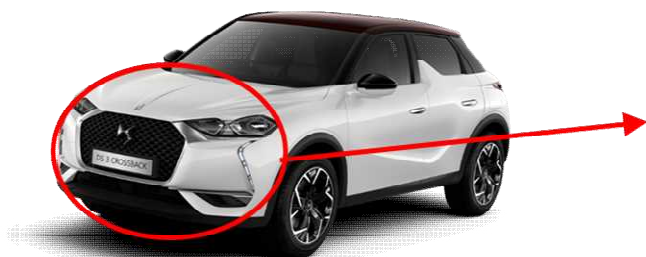
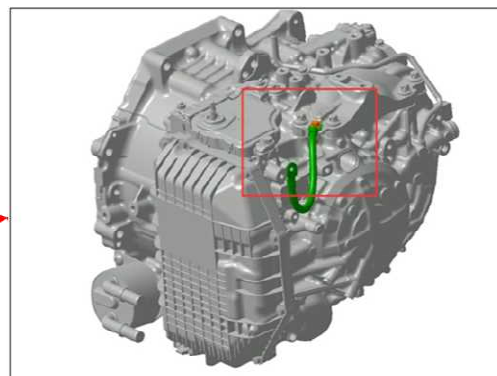
アースケーブル

トランスミッションのアースケーブルにおいて、ケーブルの長さが不適切なため、車両振動等により引っ張りが発生することがある。そのため、使用過程で当該ケーブルが破断し、エンジンスターターが作動せず、エンジンの始動ができなくなるおそれがある。

全車両、アースケーブルを対策品に交換する。
