改善箇所説明図

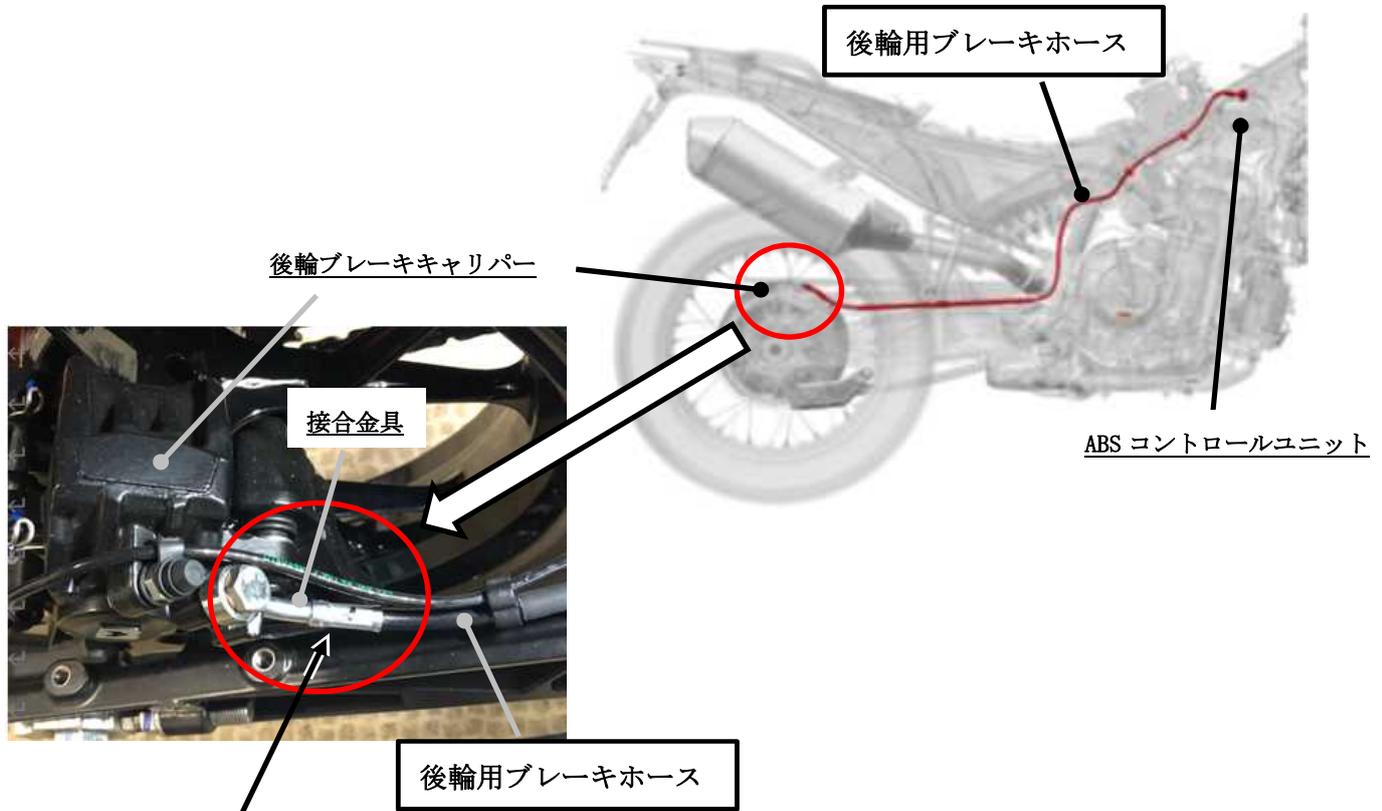
基準不適合発生不箇所（赤丸囲み部分）

後輪用ブレーキホースにおける後輪ブレーキキャリパーとの接合金具加締め部

後輪用ブレーキホースにおいて、製造時に使用材料が不適切なため、耐熱特性が不足しているものがある。そのため、車両走行時の後輪ブレーキの作動によりブレーキホースの接合金具加締め部が高温になると、ホース内部が損傷して詰まり、最悪の場合、後輪ブレーキが操作不能となるおそれがある。

全車両、後輪用ブレーキホースを対策品に交換する。
