改善箇所説明図

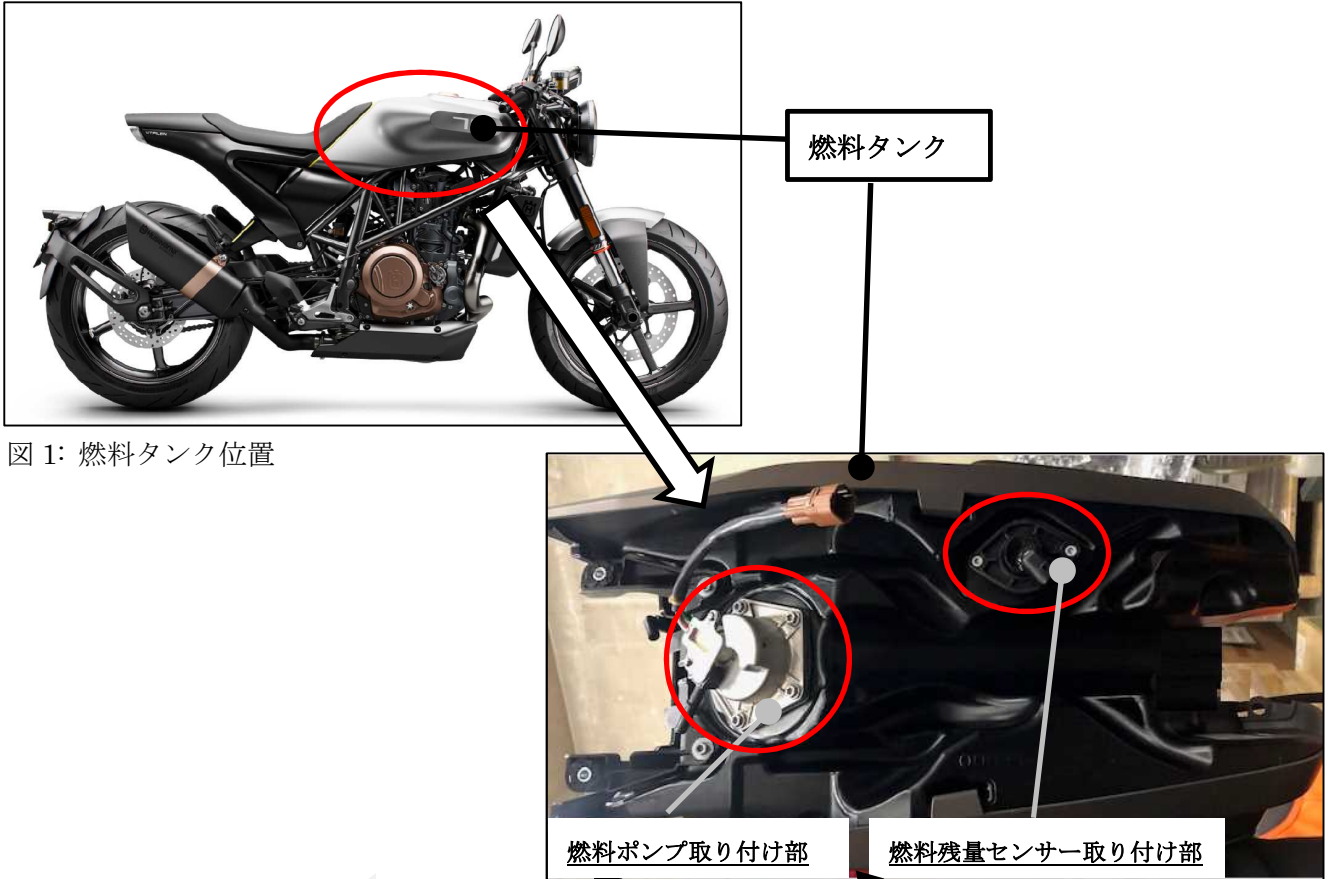
基準不適合発生不箇所（赤丸囲み部分）

燃料タンク底面、燃料ポンプおよび燃料残量センサー取り付け部。

燃料タンクにおいて、金型の冷却時間が不適切なため、樹脂製燃料タンク底面の厚さが均一になっていないものがある。そのため、熱により燃料タンク底面に歪みが生じ、そのままの状態で使用を続けると、燃料ポンプ及び燃料残量センサー取り付け部のシール機能が低下して、最悪の場合、燃料が漏れるおそれがある。

全車両、燃料タンクを対策品に交換し、メーター内の燃料残量警告灯表示プログラムを対策プログラムに書き換える。
