改善箇所説明図

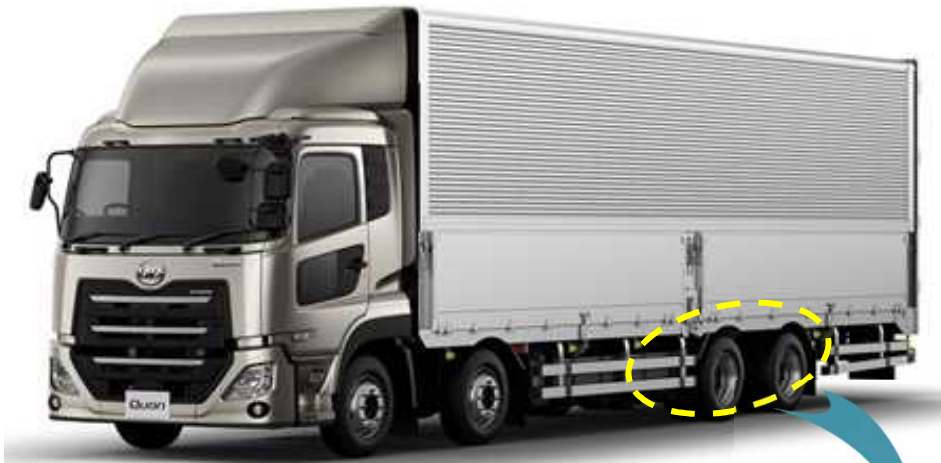
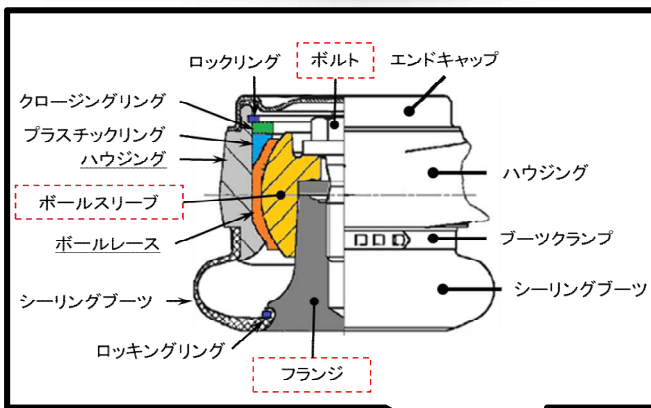
重ね板ばね式緩衝装置付大型トラックのVロッドにおいて、製造工程が不適切なため、センタージョイント部ボールスリーブとフランジとの嵌合が不十分なものがある。そのため、段差乗り越えなどの大きな変動等を繰り返し受けると、フランジを固定するボルトの締結力が低下し、センタージョイントのハウジングが破損して、最悪の場合、走行安定性が損なわれるおそれがある。

全車両、Vロッドを対策品に交換する。

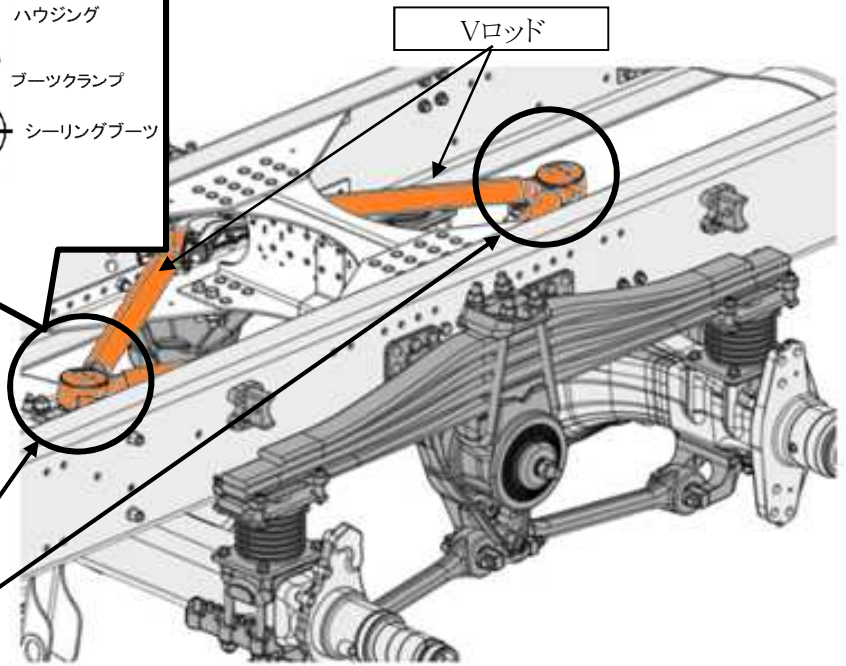
【センタージョイント】

基準不適合発生箇所

注： は交換する部品を示す。
