改善箇所説明図

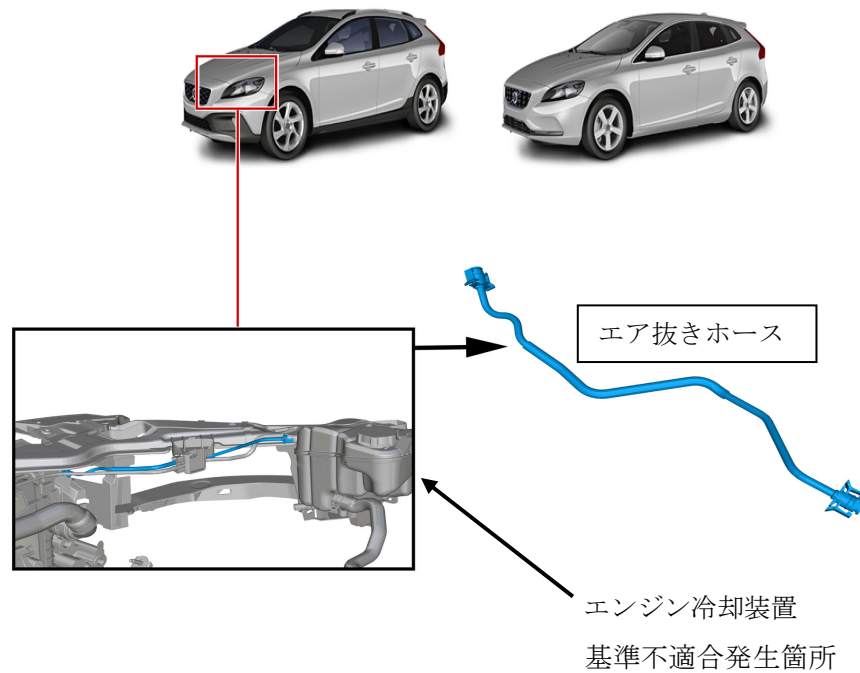
エンジン冷却装置において、エア抜き設計が不適切なため、修理等により冷却水を再充填する際に、専用特殊工具を正しく使用しない場合、冷却装置からエアが抜けないことがある。そのため、冷却が不十分となり、最悪の場合、エンジンルームが火災に至るおそれがある。

全車両、エンジン冷却装置にエア抜きホースを追加する。

運転者席側ドア開口部のドアストライカー付近に白ペイントを塗布する。
