## 改善箇所説明図

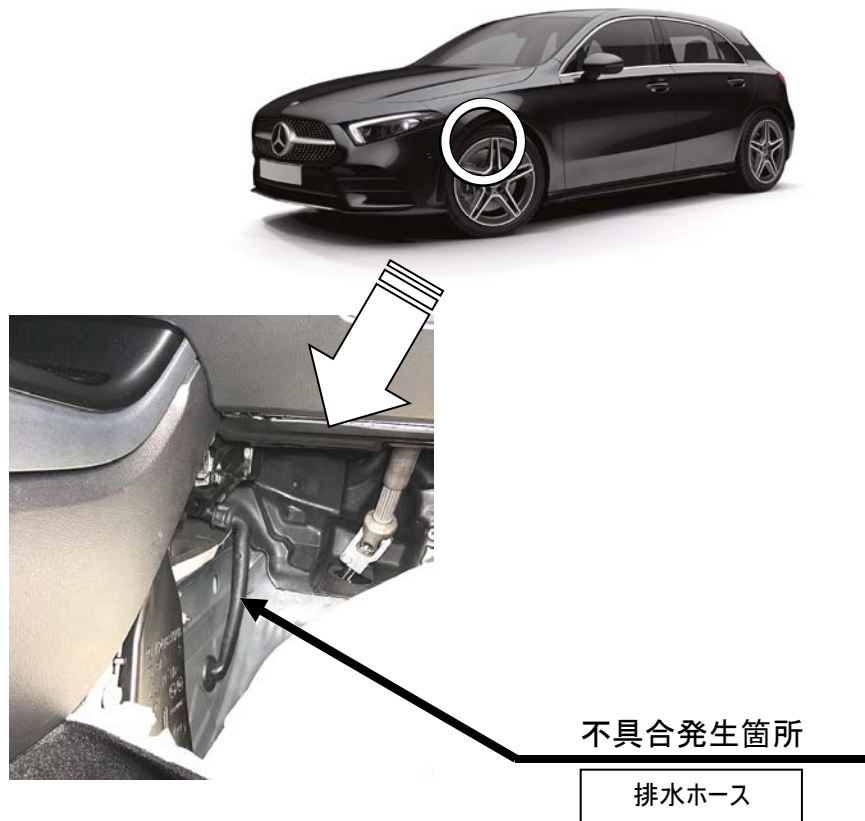
注:  は点検し、正しく装着されていない場合は組付けを修正する部位を示す

エアコンのエバポレータにおいて、排水ホースの組付けが不適切なため、車室内に凝縮水が漏れ出すものがある。そのため、床下が浸水して電気配線に腐食や短絡が発生し、最悪の場合、エアバッグが適切に作動しない、または、走行中にエンジンストールが発生するおそれがある。

全車両、排水ホースの組付け状態を点検し、正しく装着されていない場合は組付けを修正する。なお、凝縮水の漏れによって部品に損傷等が発生している場合は、該当する部品を新品に交換する。
