## 改善箇所説明図

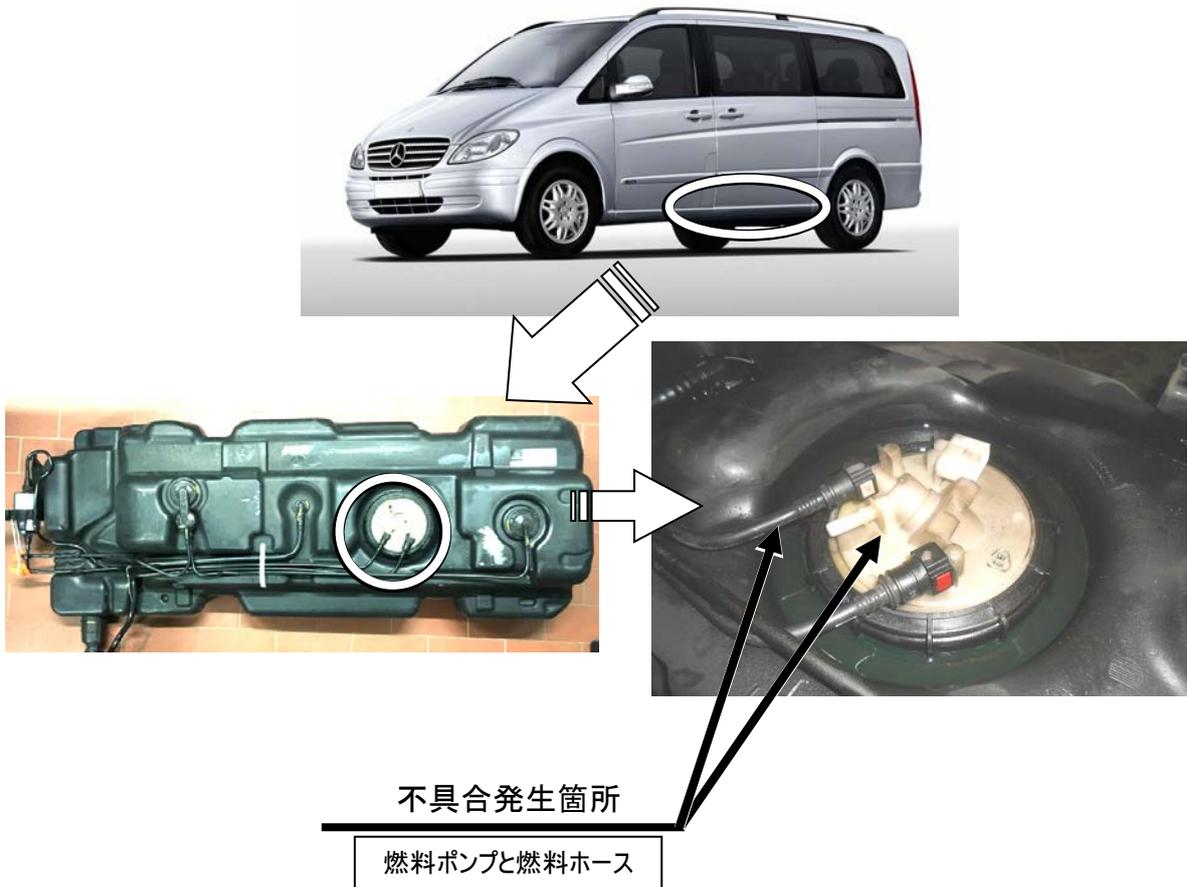
注:  は新品に交換する部位を示す

燃料タンクに装着されている燃料ポンプにおいて、車両搭載時の組み付けが不適切なため、リターンノズルに引張力がかかっているものがある。そのため、使用過程での負荷により当該リターンノズルに亀裂が生じ、燃料が漏れるおそれがある。

全車両、燃料ポンプと燃料ホースを新品に交換し、適切に組み付ける。
