改善箇所説明図

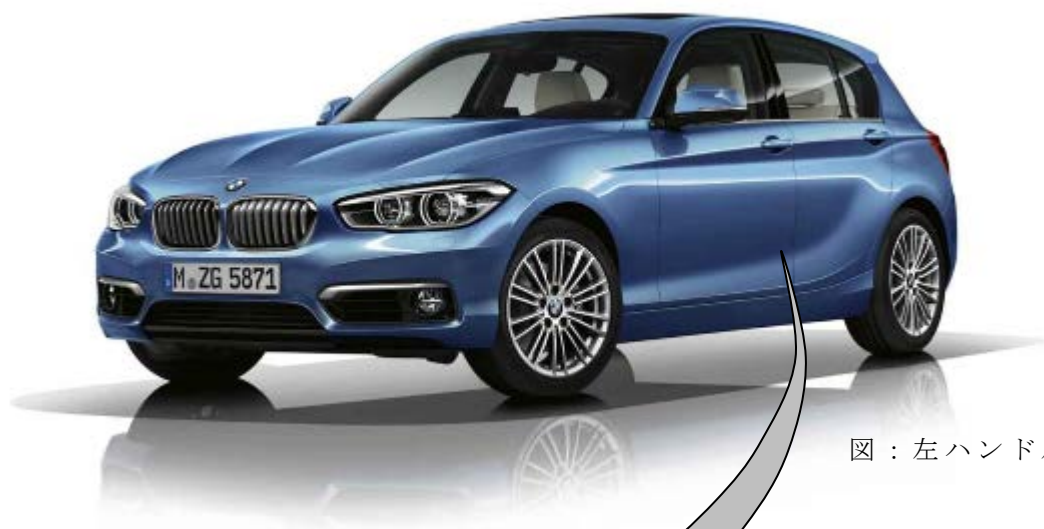
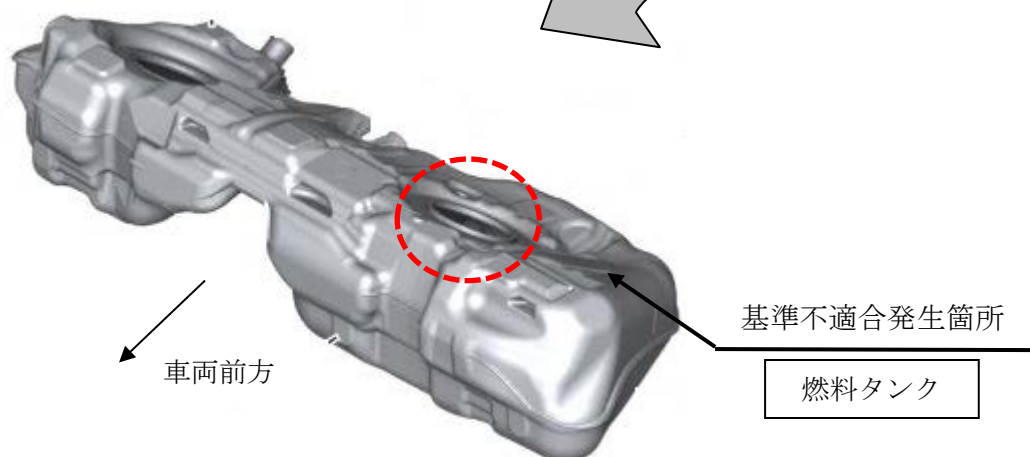
図：左ハンドル

注) は、交換する部品を示す。

燃料装置において、燃料タンクの溶接方法が不適切なため、当該タンク上部に取り付けられたカバープレートが正しく溶接されていないものがある。そのため、走行振動等により溶接部に亀裂が生じ、そのままの状態で使用を続けると、亀裂が進展し、亀裂部位から燃料が漏れるおそれがある。

全車両、燃料タンクを良品に交換する。

識別：左フロントドアロアヒンジ取り付けボルト（下側）の頭に白ペンを塗布する。
