改善箇所説明図

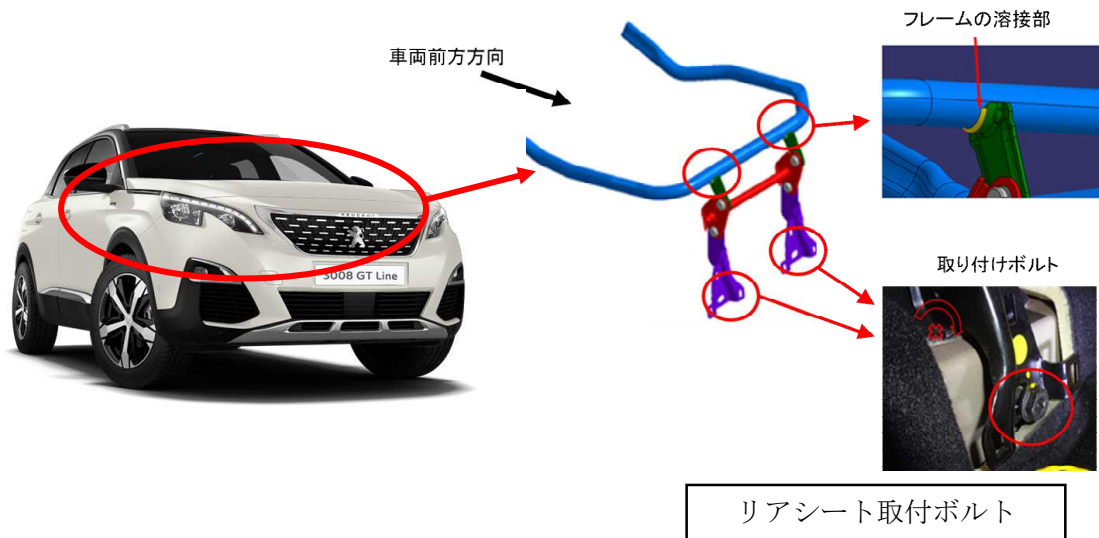
注： は対策する部品を示す

リアシートにおいて、設計での検証が不十分なため、リアシート取付ボルトの締付トルクが不足している。そのため、走行中の振動等により当該ボルトが緩み、リアシートフレームの溶接部が破断して、最悪の場合、乗員が安全に着座できないおそれがある。

全車両、リアシート取付ボルトを対策後のトルクで締め付ける。なお、リアシートフレームに損傷がみられる場合は、リアシートフレームを新品に交換する。
