運輸安全委員会

貨物列車走行の安全性向上に関する意見について

貨物列車走行の安全性向上について

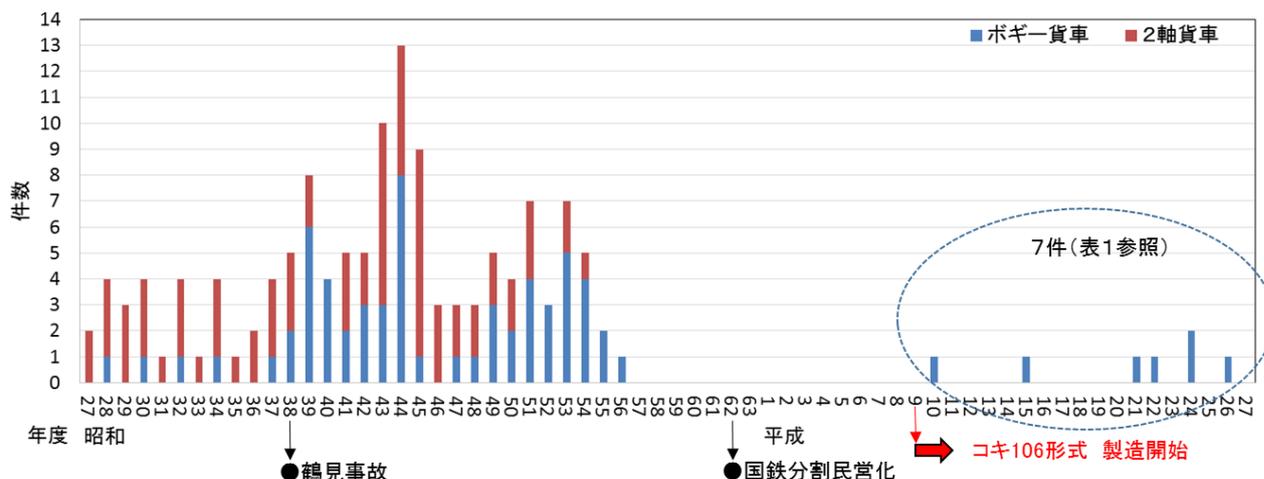
図1 貨車乗り上がり脱線及び同脱線に類似した事故件数の推移

図1に、貨車乗り上がり脱線及び同脱線に類似した事故に関する昭和27年度以降のデータを示す^{4)~6)}。貨車の本線走行中の乗り上がり脱線は昭和50年代半ばまで頻発しており、これらの脱線事故は、「競合脱線」と呼ばれ、車両・軌道ともに管理基準値内であるが、様々な要素が競合することが原因とされた。昭和38年11月に東海道本線で発生した鶴見事故は、貨車の脱線による多重衝突事故となり、死者161名を出す大惨事となった。このため、当時の国鉄により調査委員会が設けられ、現車試験を含む種々の検討が行われ、車両・軌道両面からの競合脱線防止対策（TR41系台車のまくらばねを柔らかくし、オイルダンパを併用する改造、軌道変位の管理項目に複合変位を追加等）が実施された⁷⁾。こ

これらの対策の結果、昭和57年度以降この種の脱線事故は発生していなかったが、近年になって同種の脱線事故が再び見られるようになってきている。

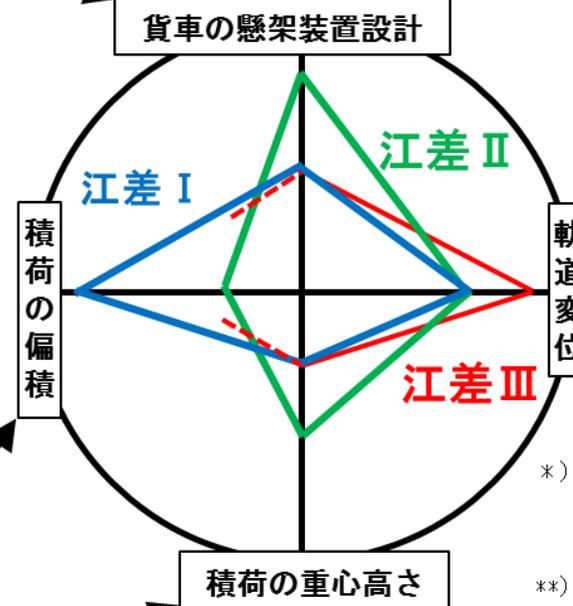
因子の影響度イメージ図

ロールモードのばね定数や減衰比の影響により輪重減少が発生しやすい設計となっている。この現象は、特にまくらばねダンパの減衰係数が切替位置付近となる比較的積荷が軽量である場合において顕著。

偏積により左右の静止輪重比が大きくなり輪重減少を助長。

- ・ 大きい複合変位が輪重減少を助長。
- ・ 大きい通り変位が横圧増大を助長。

⇒いずれも複合変位による輪重減少の影響が大きい。

高い重心位置によりロール振動が励起され輪重減少を助長。

・ 懸架装置が適正な減衰領域で使用されること、及び積荷の積載量にかかわらず適正な減衰が得られる懸架装置を設備することについて検討。

・ 偏積の防止対策の検討・実施。
・ コンテナ積載状態で輪重アンバランスを簡易に検知できるシステムの導入について検討。

- ・ 複合変位の適正な管理。
- ・ 貨車や列車の運行形態に対応する、より効果的な軌道変位の管理手法について検討。

- ・ 使用される貨車の特性を加味した積載方法について検討。
