改善箇所説明図

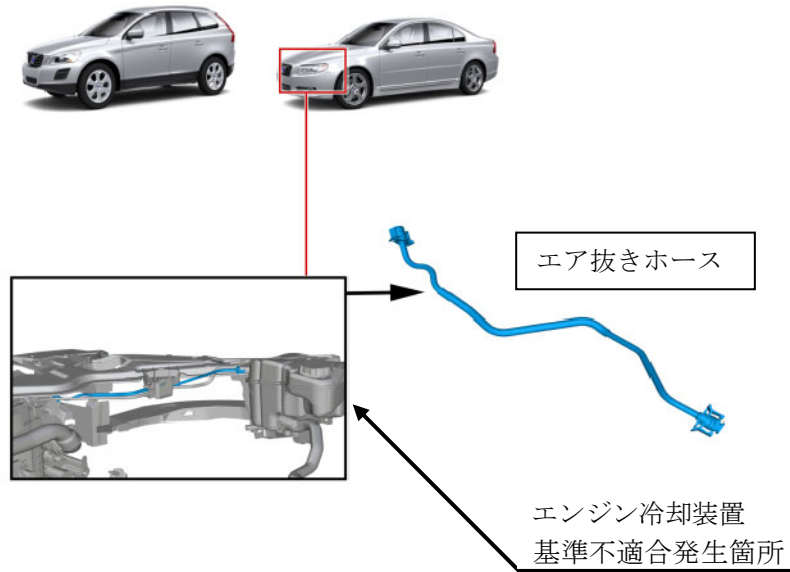
基準不適合発生箇所

エンジン冷却装置において、エア抜き設計が不適切なため、修理等により冷却水を再充填する際に、専用特殊工具を正しく使用しない場合、冷却装置からエアが抜けにくいことがある。そのため、冷却が不十分となり、最悪の場合、エンジンルームが火災に至るおそれがある。

全車両、エンジン冷却装置にエア抜きホースを追加する。

運転者席側ドア開口部のドアストライカー付近に白ペイントを塗布する。
