改善箇所説明図

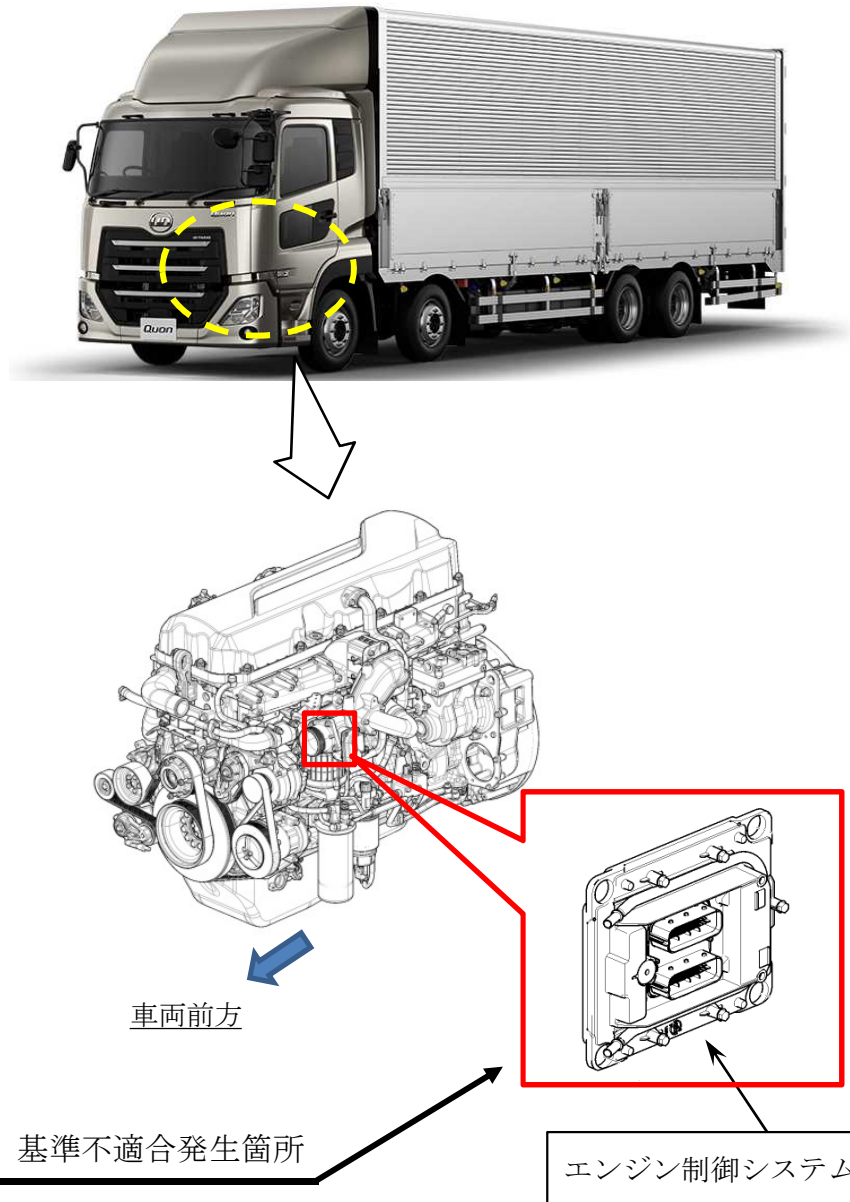
平成28年排出ガス規制対応の大型トラックのディーゼルエンジンにおいて、エンジン制御システム (EMS) のプログラム設定が不適切なため、燃料システムの燃料圧力制御の監視および吸気過給のブースト圧力センサ故障監視機能で診断が行われないことがある。そのため、故障を知らせる警告灯が点灯しないおそれがある。

全車両、EMSのプログラムを対策プログラムに書き換える。

識別： 改善済車両には助手席側 キャブマウント部に黄ペイントを塗布する。
