改善箇所説明図

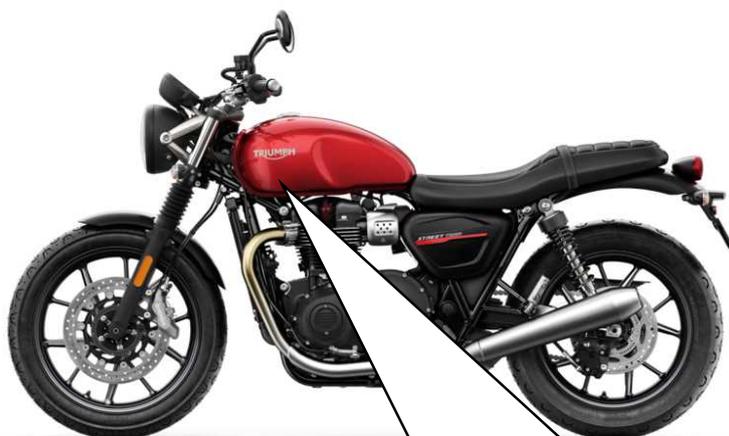
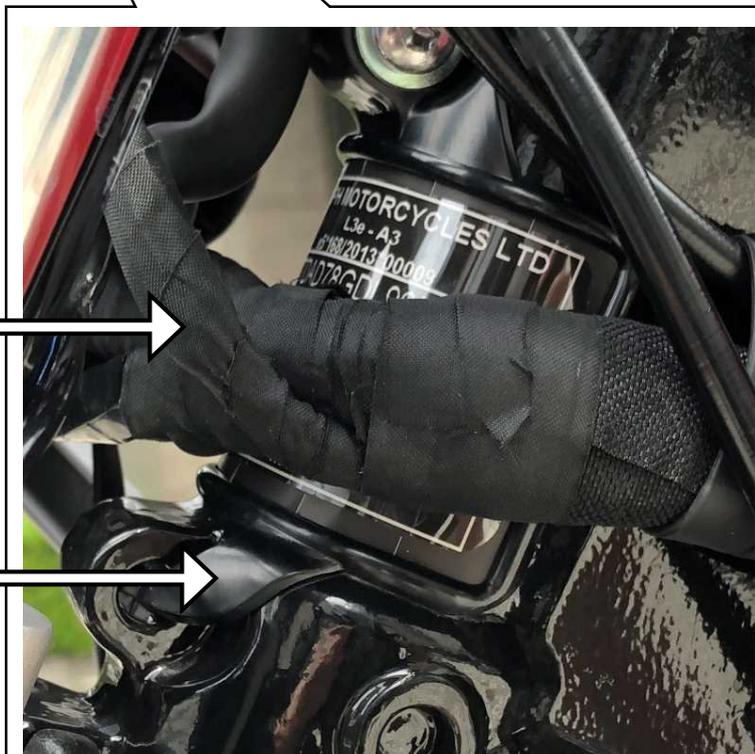
基準不適合発生箇所

メインワイヤーハーネス

プロテクター

メインワイヤーハーネスにおいて、配索が不適切なため、ハンドルを左右に切った際、当該ハーネスがフレームの突起部に接触することがある。そのため、当該ハーネスの被膜が破れ、ハーネス内の配線が短絡して、最悪の場合、走行中にエンジンが停止し再始動できなくなるおそれがある。

全車両、ハーネスプロテクターを対策品に交換し、メインワイヤーハーネスの状態を点検して、必要に応じて修正する。

識別： 対策後は車台番号の末尾付近に白色のペイントマークを塗布する。
