改善箇所説明図

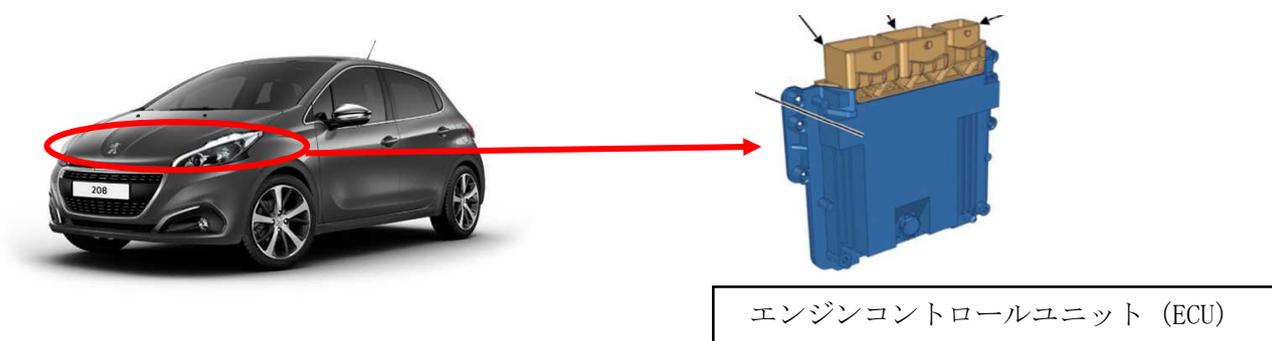
注： は更新するソフトウェア搭載箇所を示す

エンジンコントロールユニットのプログラムが不適切なため、走行距離が6万kmを超えるとオルタネーター出力電圧が下がるように設定されている。そのため、バッテリーが充電不足となり、バッテリー警告灯が点灯し、最悪の場合、ABS警告灯が点灯してABSが作動しなくなるおそれがある。

全車両、エンジンコントロールユニットを対策プログラムに書き換える。

運転席側ドアロックストライカー上側の固定ボルトの頭に黄ペイントを塗る。
