改善箇所説明図

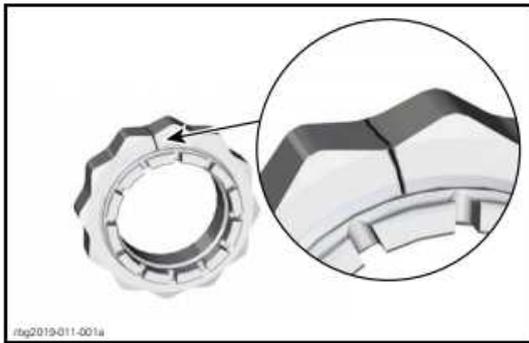
ホイールナット詳細

基準不適合箇所

前後のホイールにおいて、ホイールナットの強度が不足しているため、当該ナットに亀裂が生じることがある。そのため、当該ナットの締結力が低下し、最悪の場合、ホイールが外れるおそれがある。

改善の内容

全車両、ホイールナットを対策品に交換する。（対策品は、下図の様に一部形状を変更する）
