# 改善箇所説明図

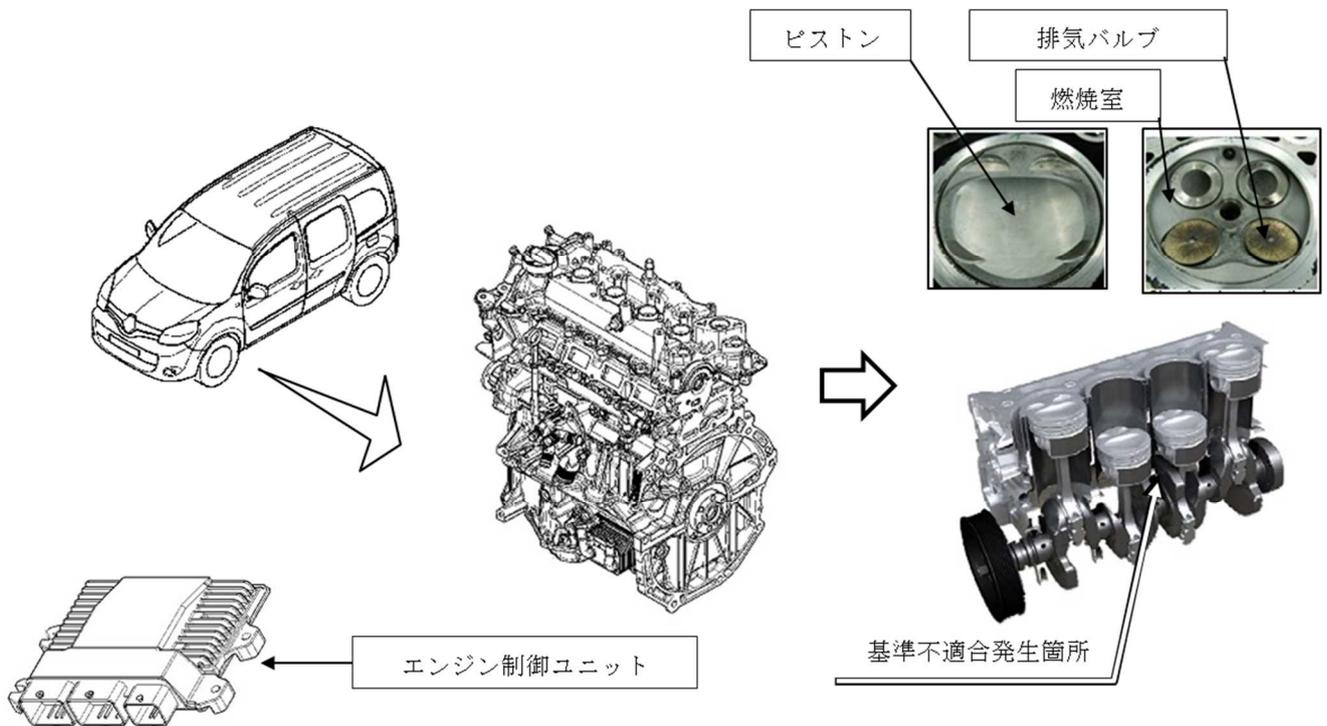
注:  は、対策する部品を示す。

エンジンにおいて、減速時のクランクケース内の内圧設計が不適切なため、減速時のシリンダー内圧がクランクケース内圧よりも低くなり、エンジンオイルを含んだブローバイガスが燃焼室に逆流することがある。そのため、ピストンに多量のカーボンが堆積して剥離すると、排気バルブとバルブシート間に挟まり、高温の燃焼ガスが漏れ、排気バルブが溶損して、最悪の場合、走行中に警告灯が点灯し、エンジンの出力が低下するおそれがある。

全車両、ピストン上部と燃焼室、吸気バルブを洗浄し、エンジン制御プログラムを対策プログラムに書き換える。なお、排気バルブに損傷が認められる場合はエンジンを新品に交換する。
