改善箇所説明図

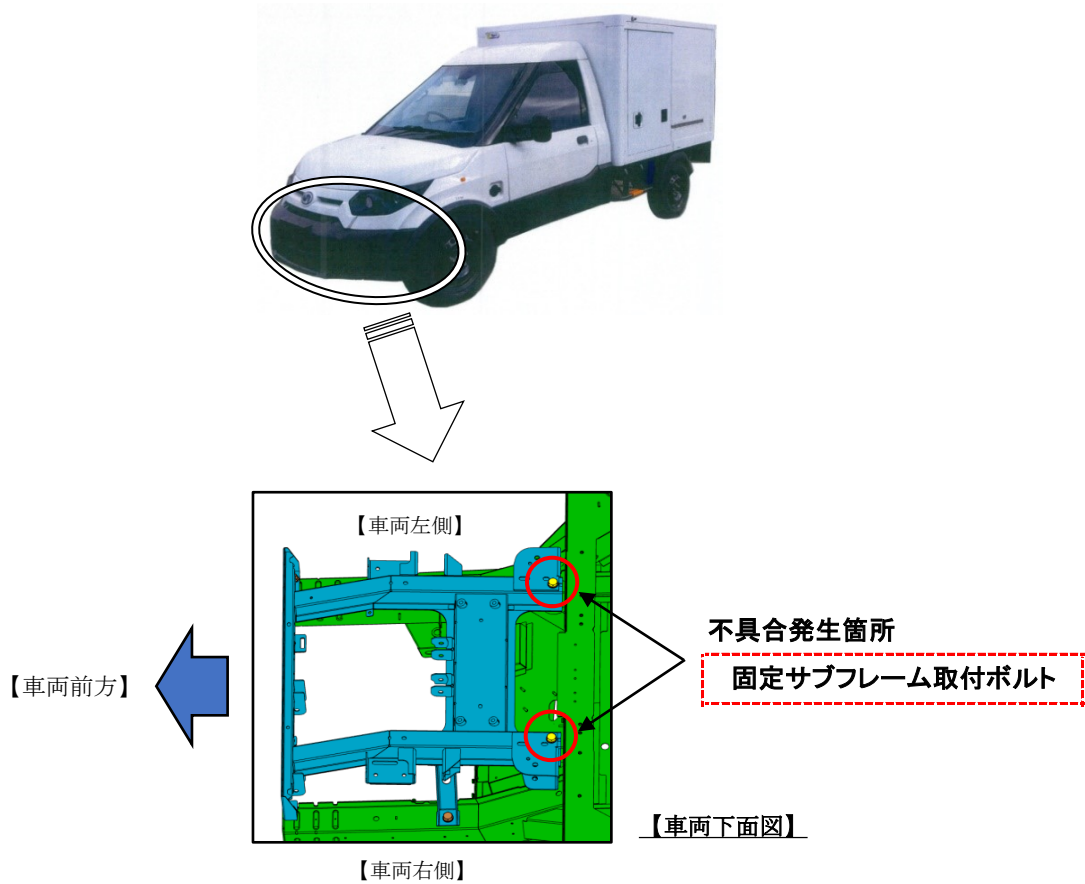
注意: は交換する部品を示す。

駆動用電動機固定サブフレームにおいて、メインフレームに固定するボルトの締付トルク設定が不適切なため、締付トルクが不足しているものがある。そのため、走行振動により当該ボルトが緩み、異音が発生して、そのまま使用を続けると、最悪の場合、電動機が脱落し走行不能になるおそれがある。

全車両、固定サブフレーム取付ボルトを新品に交換し、適切なトルクで締めなおす。
